Grundschule Hohefeld in Altenoythe Zustandsbeschreibung/ Sanierungsaufwand

Datum: 28.02.18
AZ: 218 P-09

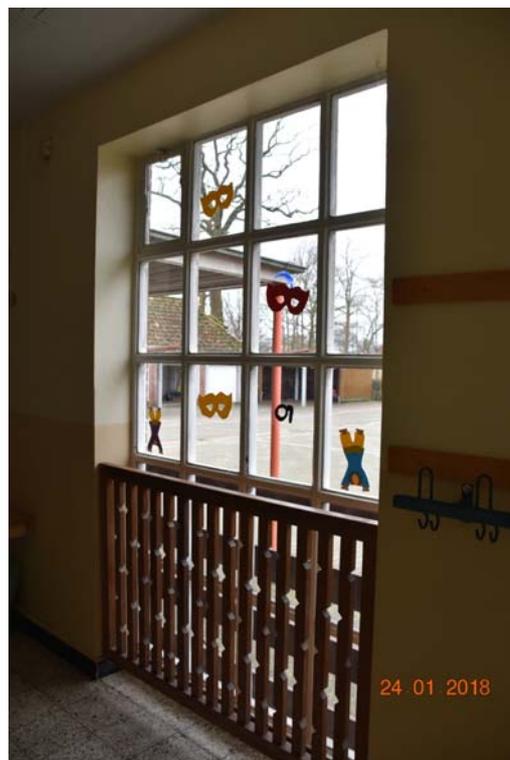
Die Fenster der Aufenthaltsräume bestehen aus Fichtenholz mit einer Zweischiebenverglasung, die drei Fenster im erdgeschossigen Flur links vom Haupteingang sind einfachverglast mit thermisch nicht getrennten Rahmenprofilen (siehe folgendes Foto).

Fenster anfertigen, anliefern und einbauen einschl. luftdichtem Gebäudeanschluß, ca. 75 m² Fensterflächen x 430 € netto/m² = **rd. 32.500 € netto**

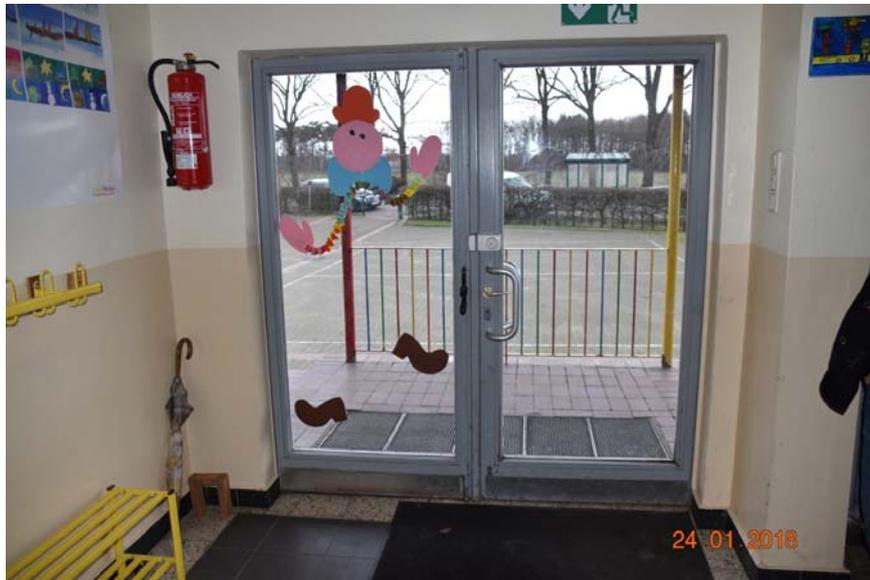
Das zweiflügelige Türelement des Haupteingangs ist aus Stahlprofilen gefertigt.

Eingangstür geschätzt pauschal **ca. 8.500 € netto** incl. notwendiger Abschlussarbeiten zum Fußboden, den Wänden und zum Sturz

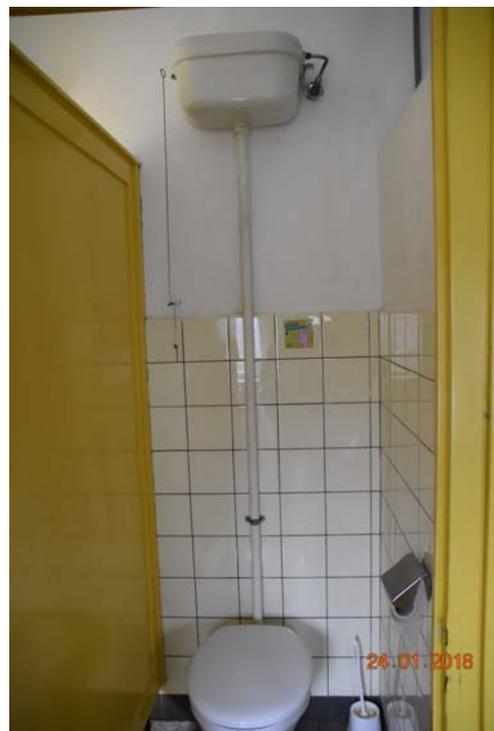
Die Toilettenanlagen sind etwa 1,50 m hoch mit gelben Wandfliesen versehen, die Fußböden mit grauen 10x10cm Fliesen. Die Spülung der WCs erfolgt größtenteils aus hochhängenden Spülkästen.

Renovierung der Sanitärräume (Objekte, Armaturen, Trennwände und Türen) Pauschal
rd. 10.000 € netto

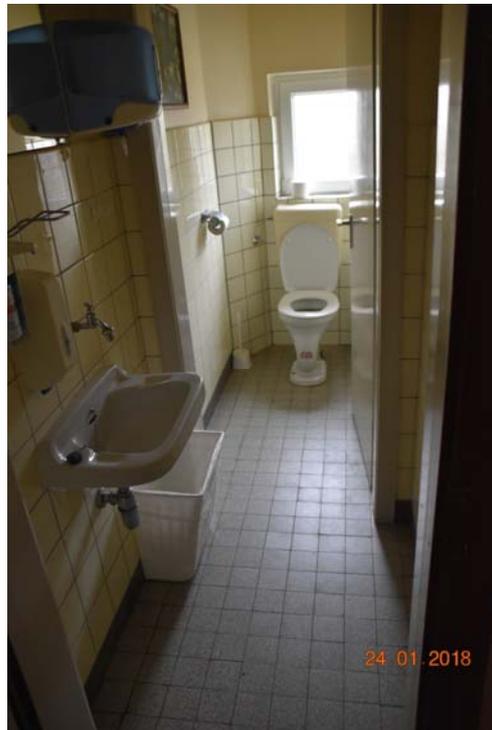
Wo ein WC-Becken vor einem Fenster steht, ist ein auf die Toilette aufgesetzter Spülkasten montiert (WC Lehrer).

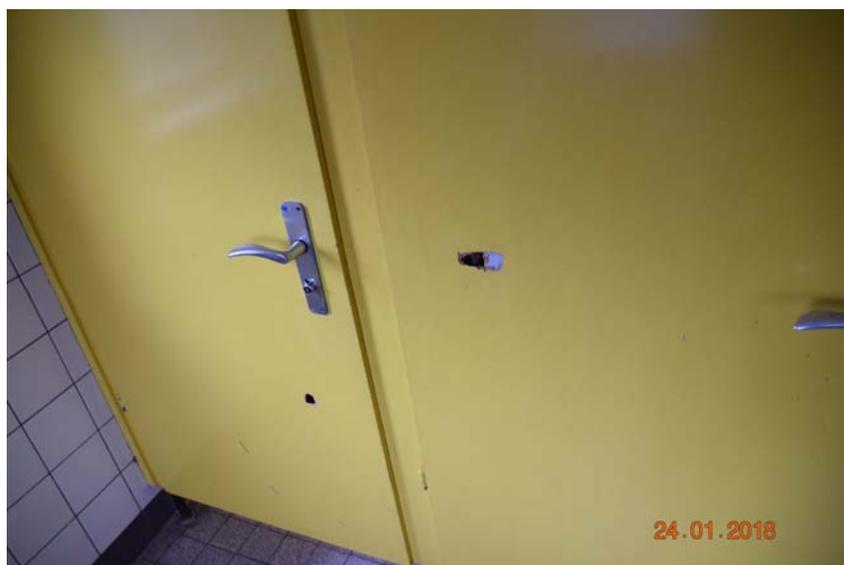
Die Trennwände und Türblätter bestehen aus einer Holzkonstruktion, die mit lackierten Sperrholzplatten bekleidet sind. Durch Umschlagen von Türblättern sind die Sperrholzplatten stellenweise durchstoßen.

Dass die Sanitäreinrichtungen, Türen und Trennwände heutigen Ansprüchen an Aussehen und Funktionalität nur noch sehr bedingt entsprechen, ist nicht von der Hand zu weisen. Zudem ließe sich Wasser sparen, wenn die Waschtischarmaturen gegen selbstschließende ausgetauscht würden.

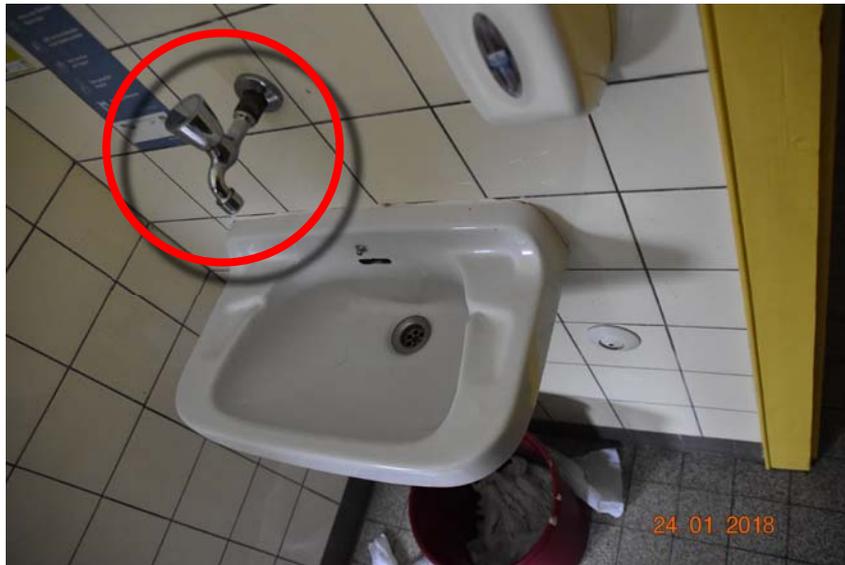
Die Wasserzapfstellen an den Waschtischen sind nicht als selbstschließende Armaturen ausgebildet.

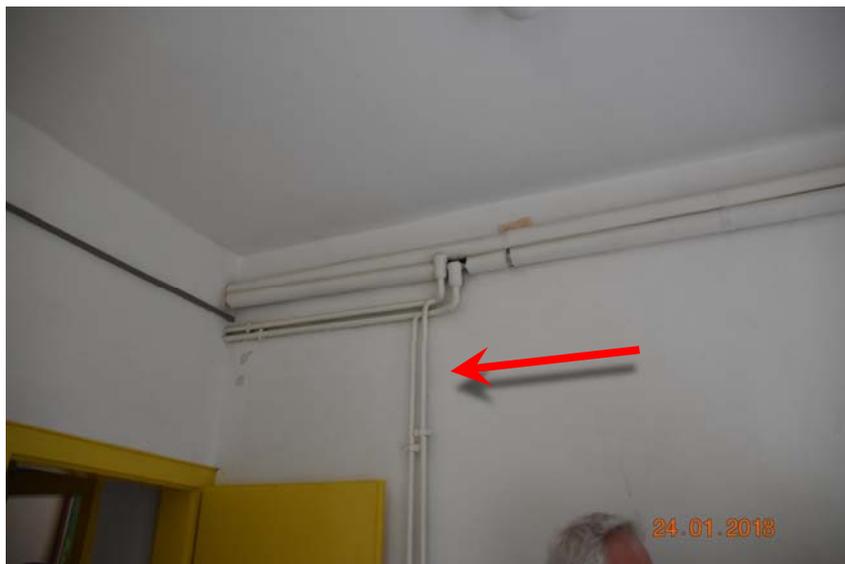
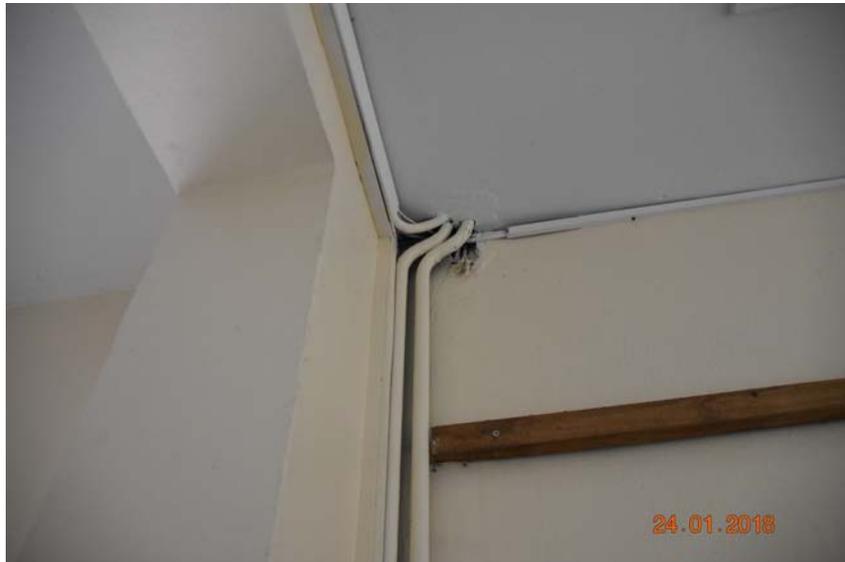
Die Heizungsinstallationen verlaufen auf den Wandoberflächen; wärmeführende Leitungen sind streckenweise nicht von Wärmedämmung umgeben.

Im Zusammenhang mit dem erforderlichen Austausch des Heizkessels sollten sogleich die Versorgungsleitungen zu den Heizkörpern gegen solche mit energiesparenderen Querschnitten und entsprechenden Wärmedämmschichten eingebaut werden.

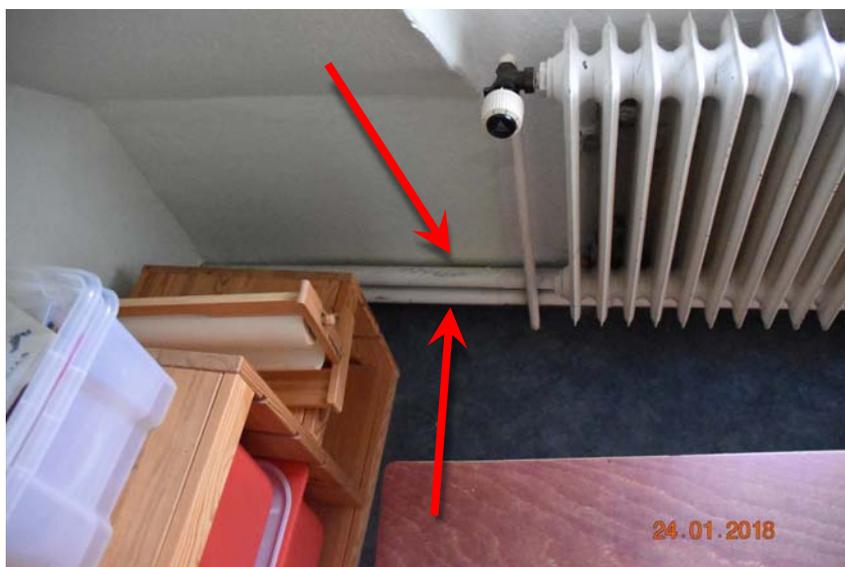
Die Heizungsanlage, Baujahr laut Typenschild 1984, ist im Jahre 1985 eingebaut worden. Im Obergeschoß sind die großen Rohrquerschnitte aus Zeiten der Schwerkraftheizung verblieben.

flüssigen oder gasförmigen Brennstoffen beschickt werden und vor dem 1. Januar 1985 eingebaut oder aufgestellt worden sind, ab 2015 nicht mehr betreiben. Eigentümer von Gebäuden dürfen Heizkessel, die mit flüssigen oder gasförmigen Brennstoffen beschickt werden und nach dem 1. Januar 1985 eingebaut oder aufgestellt worden sind, nach Ablauf von 30 Jahren nicht mehr betreiben.

Sollte es sich allerdings um einen Niedertemperaturkessel oder Brennwertkessel handeln, oder um einen Kessel mit > 4 KW oder < 400 KW Heizleistung, greift diese Regelung der 30-Jahres-Begrenzung nicht. Ich unterstelle aber, dass der Kessel innerhalb der vorstehend angeführten Leistungsgrenzen liegt und es sich nicht um einen Niedertemperatur- oder Brennwertkessel handelt.

Das bedeutet, dass die gegenwärtige Heizungsanlage, die im Laufe des Jahres 2015 in Betrieb gegangen ist, seit 2016 nicht mehr betrieben werden darf. (EnEV 2014 § 10 Abst. (1)).

Heizungserneuerung einschl. Neuverlegung energiesparender Versorgungsleitungen zu den Heizkörpern, geschätzt **ca. 50.000 € netto**

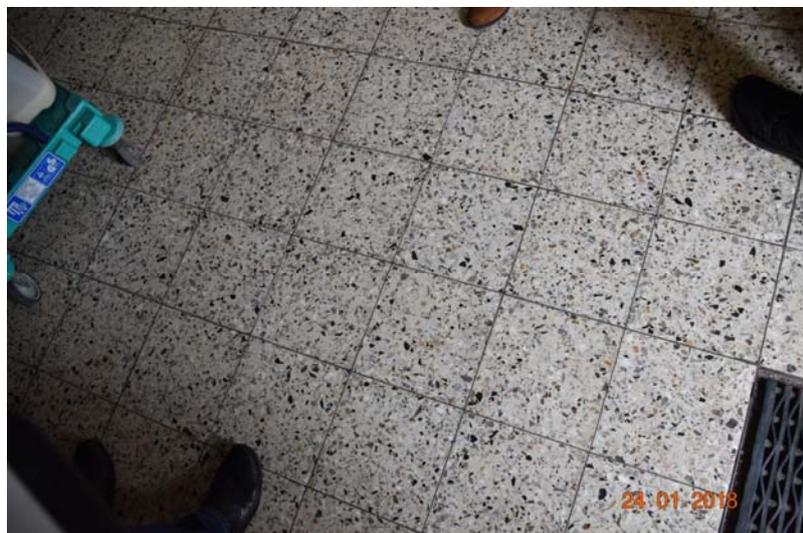
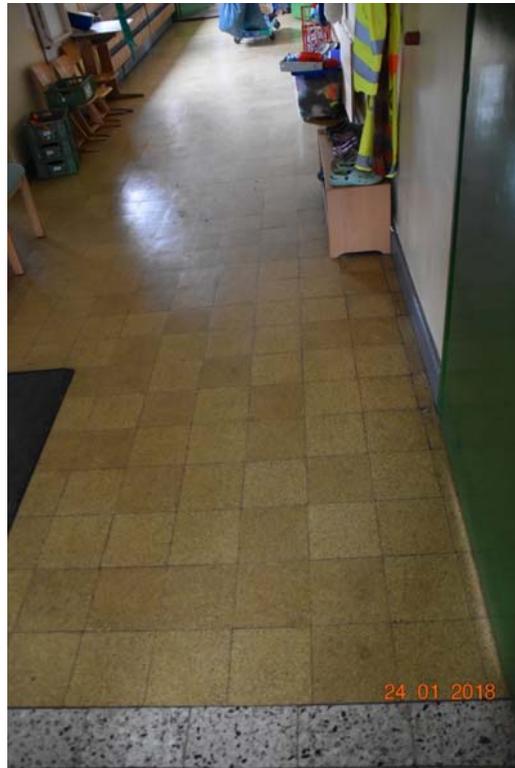
Die Fußböden in den Fluren sind mit 30 x 30 cm großen, unterschiedlich gestalteten Kunststeinplatten belegt. Dass diese Fußböden auf einer Wärmedämmschicht liegen, konnte nicht festgestellt werden.

Zur Senkung des Energieverbrauchs und zur Reduktion des CO_2 -Ausstoßes sollten die Fußböden gegen Wärmeverluste nach unten gedämmt werden. Das wird gleichzeitig zu einem angenehmeren Raumempfinden beitragen, wenn es nicht mehr so „fußkalt“ ist.

Fußböden (ohne WC-Räume) ausbauen und mit hochwertiger Wärmedämmung (zur Reduktion der Aufbauhöhe sei Gussasphalt empfohlen) wieder einbauen, Fläche ca. 365 m² x 100 € netto = **rd. 36.500 € netto**, zuzüglich Zulage für Fliesen-/Steinfußbodenflächen 77 m² x 40 € netto = **rd. 3.000 € netto**

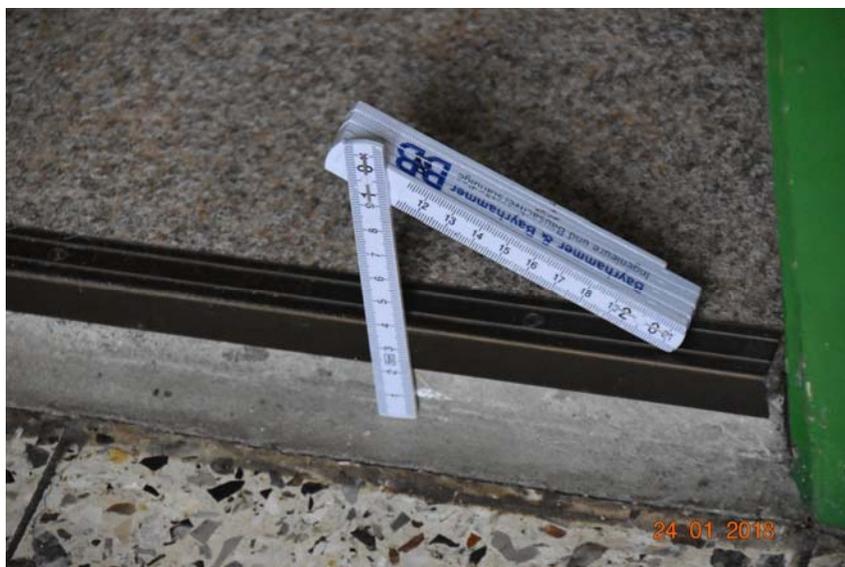
Einige Fußböden befinden sich in unterschiedlichen Höhenlagen. So steht z.B. der Fußboden im Verwaltungszimmer etwa 4 cm höher als der im angrenzenden Flur.

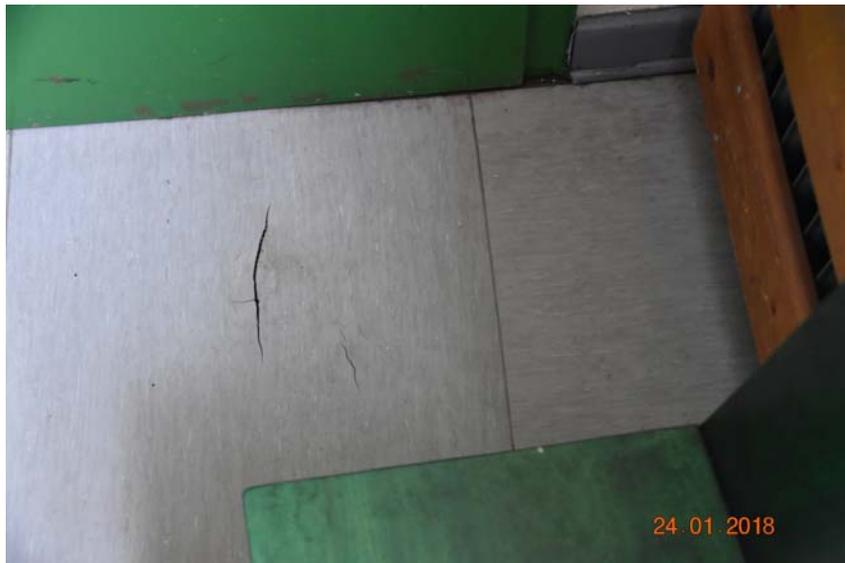
Im Klassenraum 4 ist der Fußboden vor dem Durchgang in einen Nebenraum (hinten links im Klassenraum, laut Zeichnung Raum „Medien“) beschädigt. Die Oberfläche gibt so stark nach, dass der Plattenbelag, wahrscheinlich Linoleum, gerissen ist.

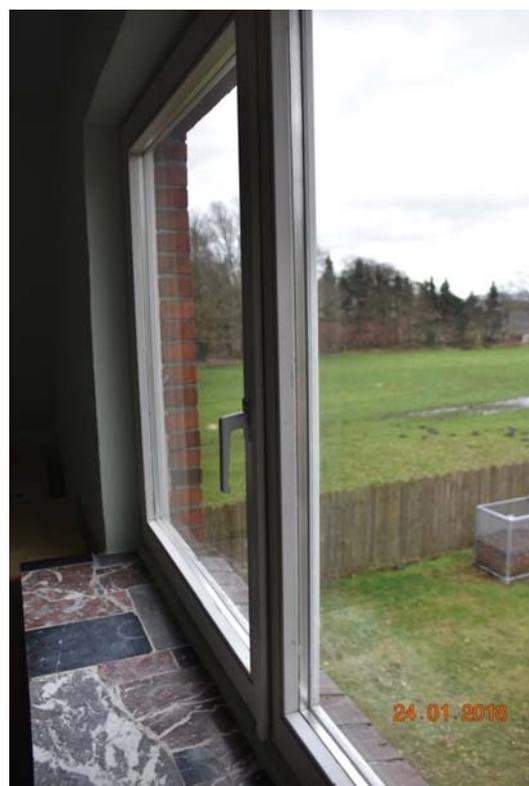
In der ehem. Lehrerwohnung lässt sich ein zum Garten weisendes Fenster nicht verschließen.

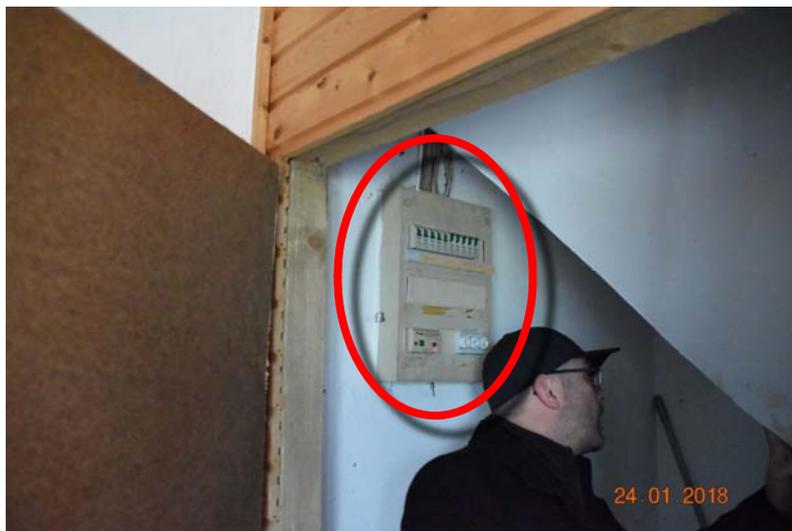
Soweit erkennbar, ist die Elektroinstallation größtenteils noch als zweiadriges Leitungsnetz erhalten. Ein Fehlerstromschutzschalter (FI-Schalter) ist in beiden Stromkreisverteilungen nicht erkennbar.

3. Die Elektroinstallation muß auf den aktuellen Stand der Technik gebracht werden. Dazu gehören neben einem neuen Leitungsnetz auch entsprechende Schalter, Steckdosen, Netzwerkverbindungen und auch bedarfsgerechte und zukunftsorientierte Beleuchtungskörper.
4. Die Türfläche einer neuen Haupteingangstür darf einen Wärmedurchgangskoeffizienten von $1,8 \text{ W}/(\text{m}^2 \cdot \text{K})$ nicht überschreiten.
5. Der Fußboden im Klassenraum 4 muss repariert werden. Dabei muss auch untersucht werden, warum er gebrochen ist. Möglicherweise ist ein Tragholz der Fußbodenkonstruktion (durch langanhaltende Feuchte?) marode geworden. Es wird kaum ausreichen, nur die Wirkung, nämlich die zerstörte Fußbodenplatte und den Belag partiell zu ersetzen, sondern es muss auch die Ursache gefunden und beseitigt werden.

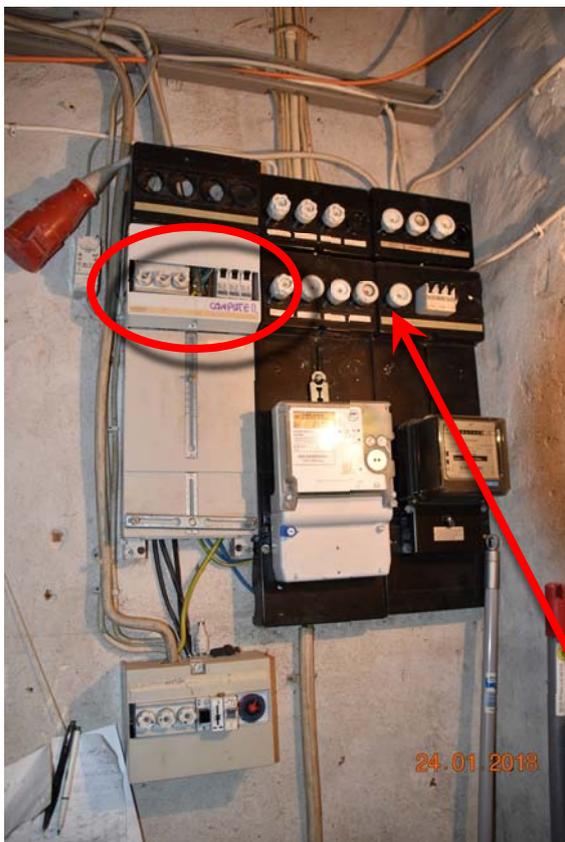
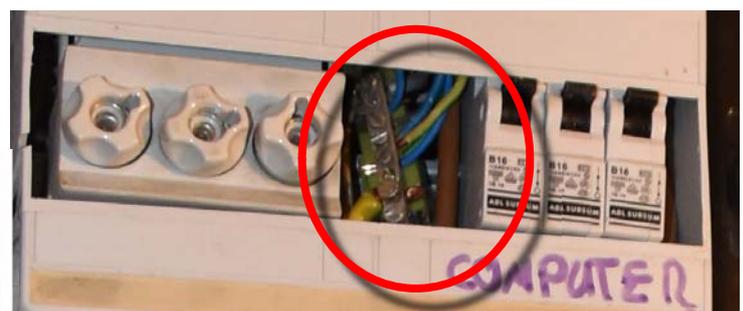
Die nachfolgend abgebildete Verteilung birgt ein erhebliches Sicherheitsrisiko, weil zwischen den drei Versicherungen und den drei Sicherungsautomaten „Computer“ keine Abdeckung stromführender Leitungen vorhanden ist.

Überdies sind Porzellansicherungen mit Schraubeinsätzen heute selbst in alten Schulgebäuden nicht mehr zeitgemäß.

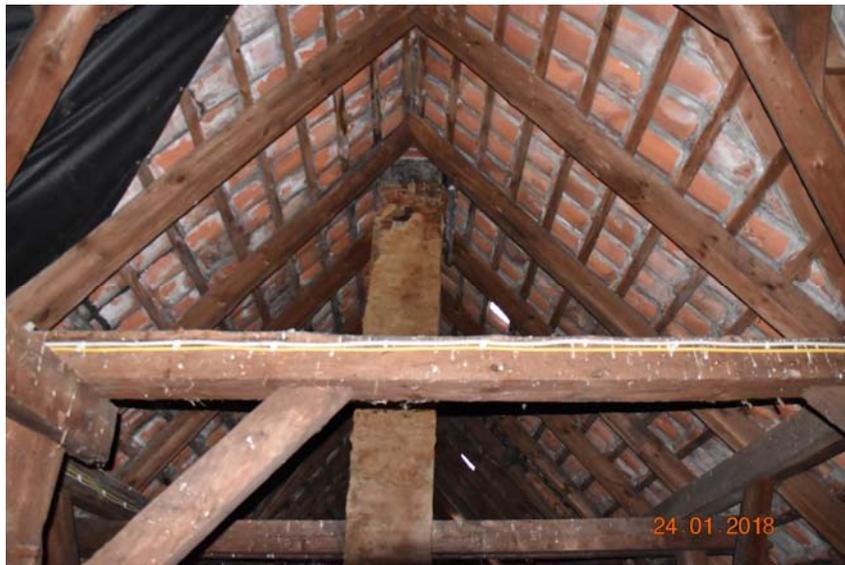
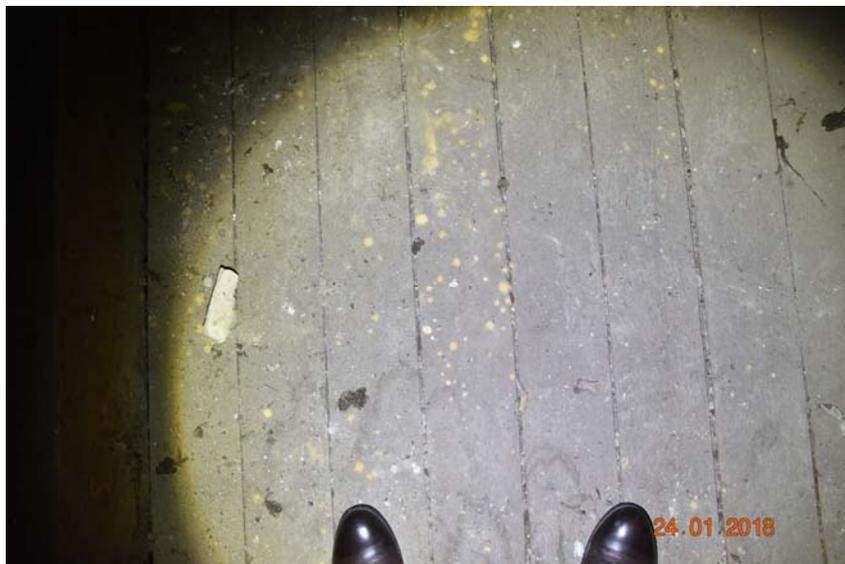
Die Dachsparren über dem unausgebauten Teil des Dachbodens bemessen sich mit 10 x 14 cm. Das Holz ist nur sehr vereinzelt von Holzschädlingen befallen. Fraßmehl auf der Fußbodenschalung weist auf einen Lebendbefall hin.

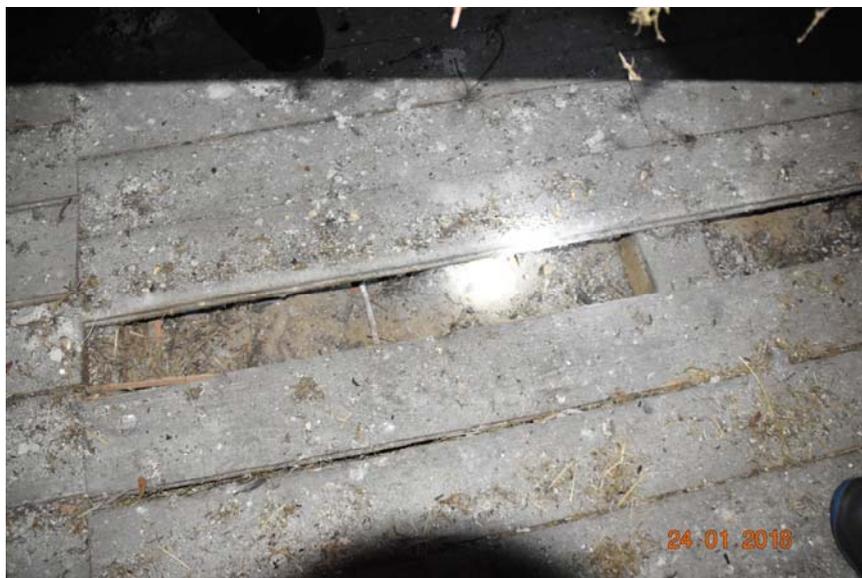
Unter der Fußbodenschalung des Dachbodens war an zwei Stellen die Oberseite der Obergeschoßdecke einsehbar. Es wurde ein (bauart- und alterstypischer) Sandeinschub festgestellt; Hinweise auf eine Wärmedämmschicht fanden sich an diesen Stellen nicht.

Die Decken gegen unbeheizte Bodenräume dürften zurzeit einen U-Wert von etwa $0,7 \text{ W}/\text{m}^2 \cdot \text{K}$ aufweisen. Wenn die Decken den erforderlichen Mindestwärmeschutz von $0,24 \text{ W}/\text{m}^2 \cdot \text{K}$

m²·K erreichen sollen, muss eine ca. 180 mm dicke Mineralwolldämmung der Wärmeleitfähigkeitsgruppe WLG 035 eingebaut werden. Dafür wird die Höhe der Holzbalken nicht ausreichen, so dass die konstruktiven Teile der Decke/Dachschräge erhöht werden müssen, z.B. durch seitliches Anschrauben von mind. 6 cm dicken Bohlen. Auf 4 cm dicken Bohlen, wie sie oftmals zur Erhöhung von Sparrenquerschnitten verbaut werden, dürfen keine Dachlatten gestoßen werden. Daher ist eine Holzbreite von mind. 6 cm erforderlich.

Mit dem Einbau einer Dämmschicht muss sogleich der Feuchteschutz der Konstruktion beachtet werden. Nach überschlägiger U-Wert-Berechnung ist mit einem Tauwasserausfall unterhalb der Fußbodenschalung zu rechnen, wenn keine dampfbremsende Schicht unterhalb der Wärmedämmschicht eingebaut wird. Weil der wirklich luftdichte Einbau der Dampfbremse von oben ausführungstechnisch hoch problematisch ist, ist dem flächigen Einbau der Dampfbremse unterhalb der Balkenlage der Vorzug zu geben. Allerdings müssen in diesem Zusammenhang die raumseitigen Decken und Dachschrägen komplett erneuert werden.
