RENOVIERUNG KINDERGARTEN ST. CHRISTOPHORUS

Ort, Datum
Friesoythe, den 28.08.2019

BESCHREIBUNG

RENOVIERUNG - KINDERGARTEN ST. CHRISTOPHORUS-ST. MARIEN PFARRGEMEINDE FRIESOYTHE.

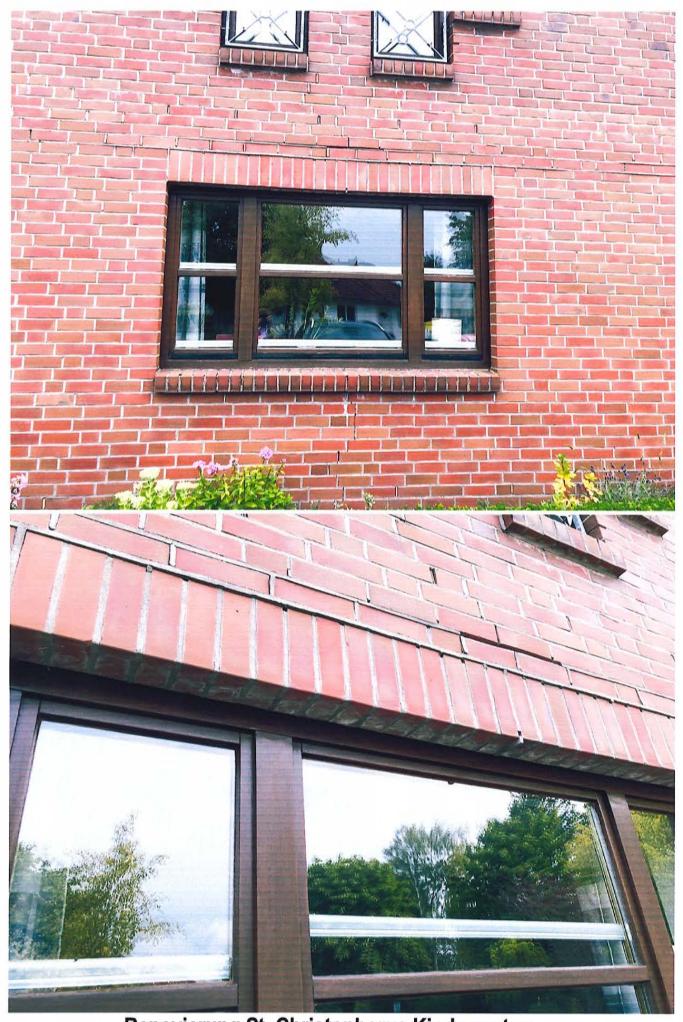
Renovierung St. Christophorus Kindergarten Gebäudegiebel Ansicht Großer Kamp West

Aufgrund der ersten Begehung am 29.07. 2019 mit Herrn Bojer von der Pfarrgemeinde St. Marien zeigten sich diverse Baumängel und altersbedingte Abnutzungserscheinungen, die in den beigefügten Fotos stichprobenartig dokumentiert sind und hier näher beschrieben werden. Insbesondere der wetterseitige Westgiebel ist aufgrund starker Rissbildung teilweise abzutragen und neu aufzumauern, um ein weiteres Absacken des Mauerwerks und schlimmstenfalls Einstürzen der Fensterstürze zu verhindern. An diversen Fensterstürzen sind Ausblühungen des Gebäudes sichtbar, die durch eindringende Feuchtigkeit im Außenmauerwerk oder zu verschließende Fugenspalte entstanden sein könnten.

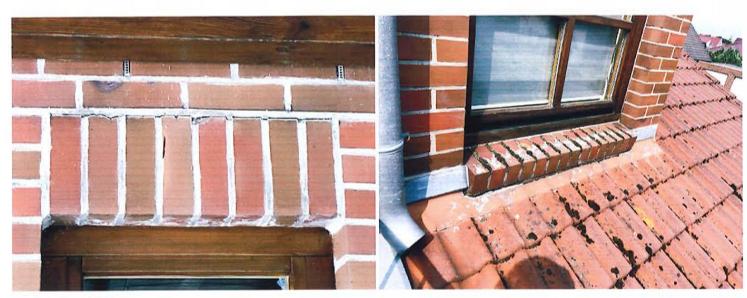
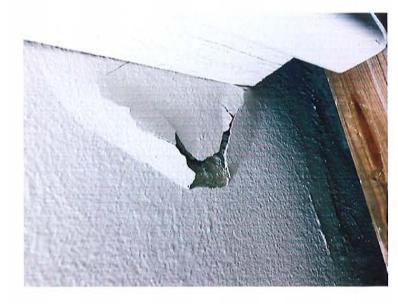
Renovierung St. Christophorus Kindergarten Mauerwerk Ausblühungen, Abplatzungen, Holzgesims

Die Dachflächen und Dachrinnen sind witterungsbedingt verunreinigt und zu säubern. Im Bereich der Gesimse und Traufen sind Holzanstriche der Verkleidungen aufgrund Regeneinwirkung beeinträchtigt und teilweise zu ersetzen, bzw. nach vorherigem Abschleifen mit einem geeigneten Oberflächenschutz zu streichen.

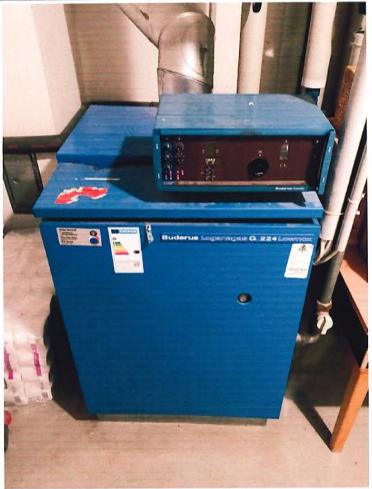
Renovierung St. Christophorus Kindergarten Heizungsanlage Marke Buderus

Die Heizungsanlage ist seit Fertigstelleung, ca. 28 Jahre in Betrieb und sollte aufgrund ihres Alters und Störanfälligkeit erneuert werden.

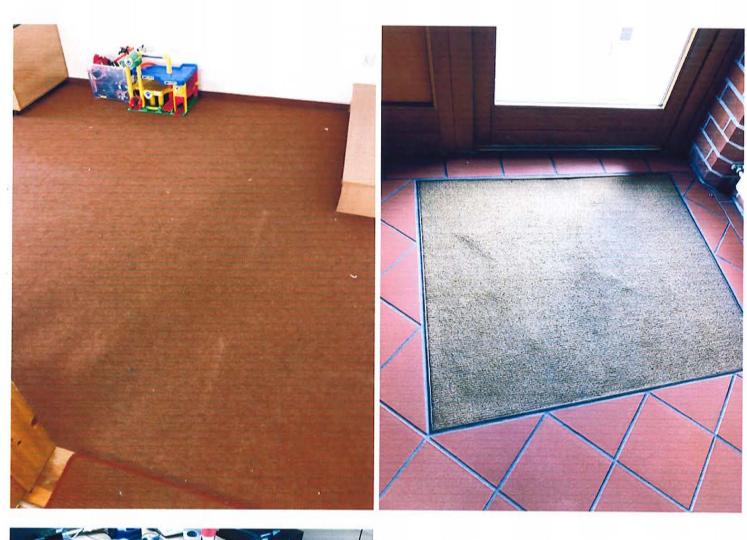
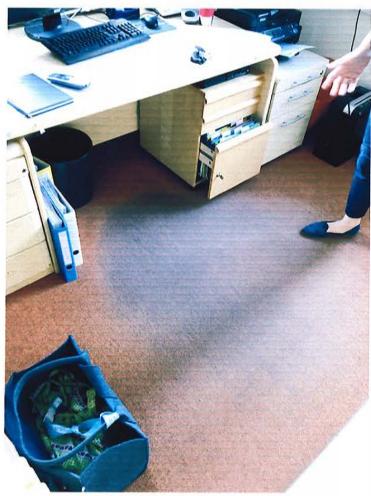
Renovierung St. Christophorus Kindergarten - Teppichböden

An einigen Stellen diverser Räume sind grobe Gebrauchs- und Kratzspuren im Linoleum sichtbar. Der Teppichboden im Leiterinnenbüro weist unter dem Schreibtischstuhl eine erhebliche Abnutzung auf, sowie auch oberhalb eines Gruppenraums auf der Empore.

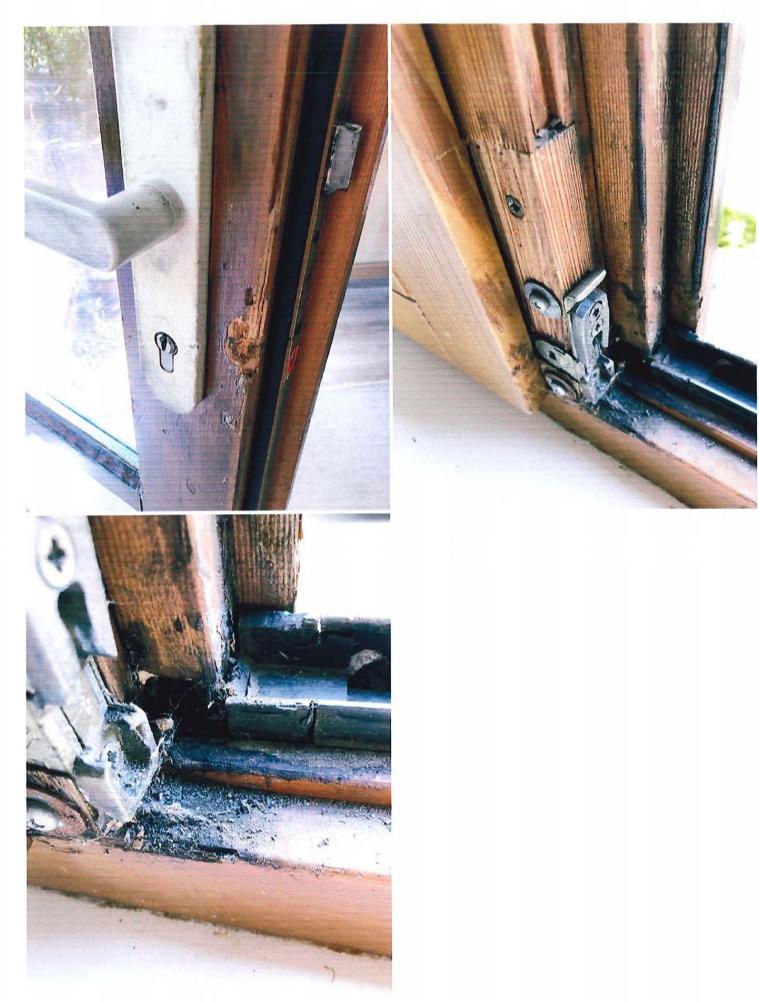
Renovierung St. Christophorus Kindergarten Fenster und Türen Beeinträchtigungen

Alle Fenster und Außentüren sollten von einem Fachmann auf Gangbarkeit überprüft und neu eingestellt werden. Einige Außentüren hängen und schleifen auf dem Boden. Dichtungen der Fenster und Türen sind teilweise zu erneuern.

Wetterseitige nicht überdachte Fassadenteile aus Holz, wie zum Beispiel Fenster sind beeinträchtigt und aussen mit einem neuen Anstrich als Witterungsschutz zu versehen.

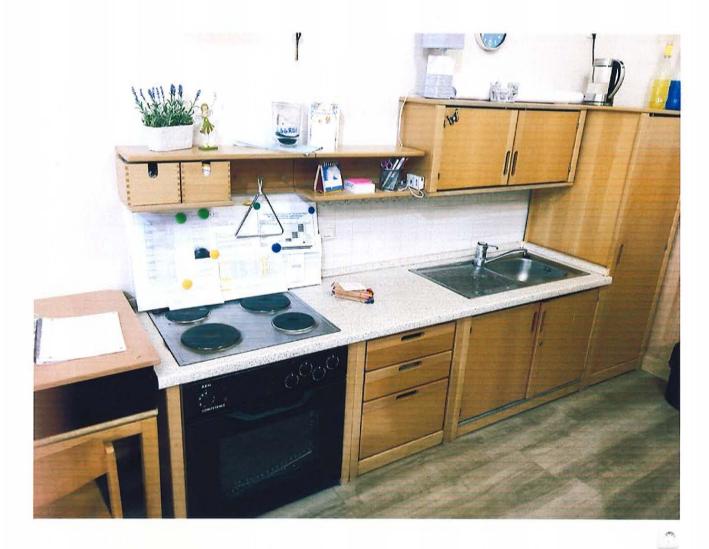
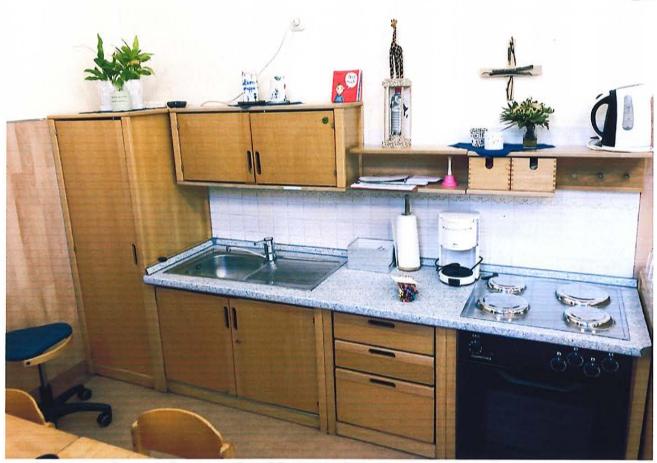
Renovierung St. Christophorus Kindergarten Küchen

Die Kindergartenküchen aus furnierten Holz der Marke Wehrfritz sind funktionstüchtig. Die darauf liegenden Arbeitsplatten teilweise abgenutzt und bereit ausgetauscht. Eine Arbeitsplatte der Kinderküche weist an der Kochplatte Brandspuren auf.

Teilweise sind die Möbeltüren der Küchen einzustellen, die Sockel zu versiegeln. Dies verhindert ein aufquellen und ist aus hygienischer Sicht sinnvoll.

Es befindet sich jeweils ein veralteter Einbauherd mit Kochplatte (Erstausstattung) in diesen Küchen, die im Falle einer regelmäßigen Benutzung nach Rücksprache mit den Benutzern altersbedingt ausgetauscht werden könnten.

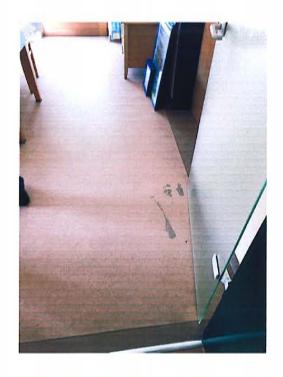
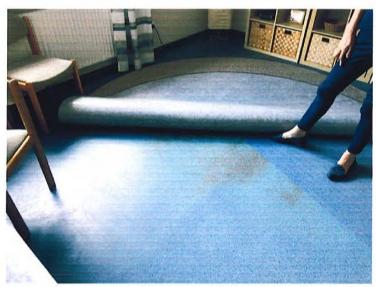
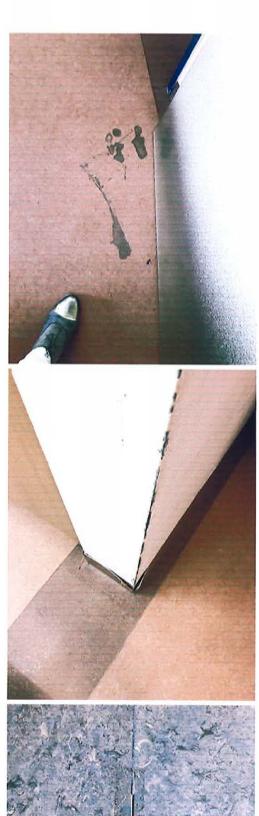
Renovierung St. Christophorus Kindergarten - Linoleumböden

Die Böden sind bereits in einigen Räumen nach Erstellung und Erstausstattung ersetzt worden; teilweise haben sich die Stellsockel des Linoleums gelöst, teilweise sind Nähte im Bodenbereich offen und die Nahtschnur herausgelöst.

Im Bibel-Gesprächsraum besteht aufgrund unterschiedlichen Lichteinfalls des ehemaligen Bällebades ein gravierender Farbunterschied im Bodenbelag. Dieser führt nicht zu einer Gebrauchseinschränkung des Bodens. Es stellt einen optischen Mangel dar. Ebenso verhält es sich mit der Verätzung im Bodenbelag des Essraums.

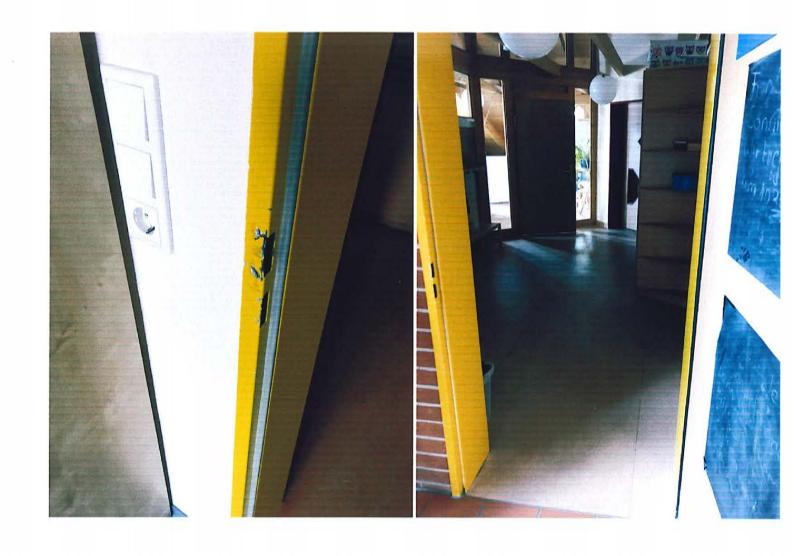
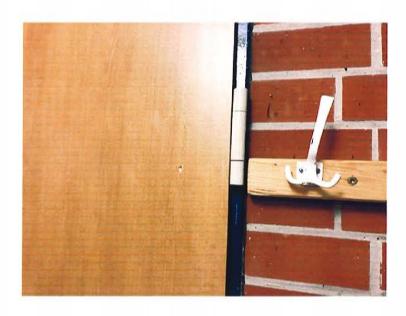
Renovierung St. Christophorus Kindergarten Stahlzargen und Innentüren

Die farbig behandelten Stahlzargen der Innentüren sind teilweise abgestoßen und sollten mit einem neuen Anstrich versehen werden, sowie einige Wände der Gruppenräume Gebrauchsspuren aufweisen und malertechnisch zu überarbeiten sind.
