Erläuterungsbericht

Ortsbilddefinition und -kartierung im Rahmen der Innenstadtsanierung für die Stadt Friesoythe

Stadt Friesoythe (Landkreis Cloppenburg, Niedersachsen)

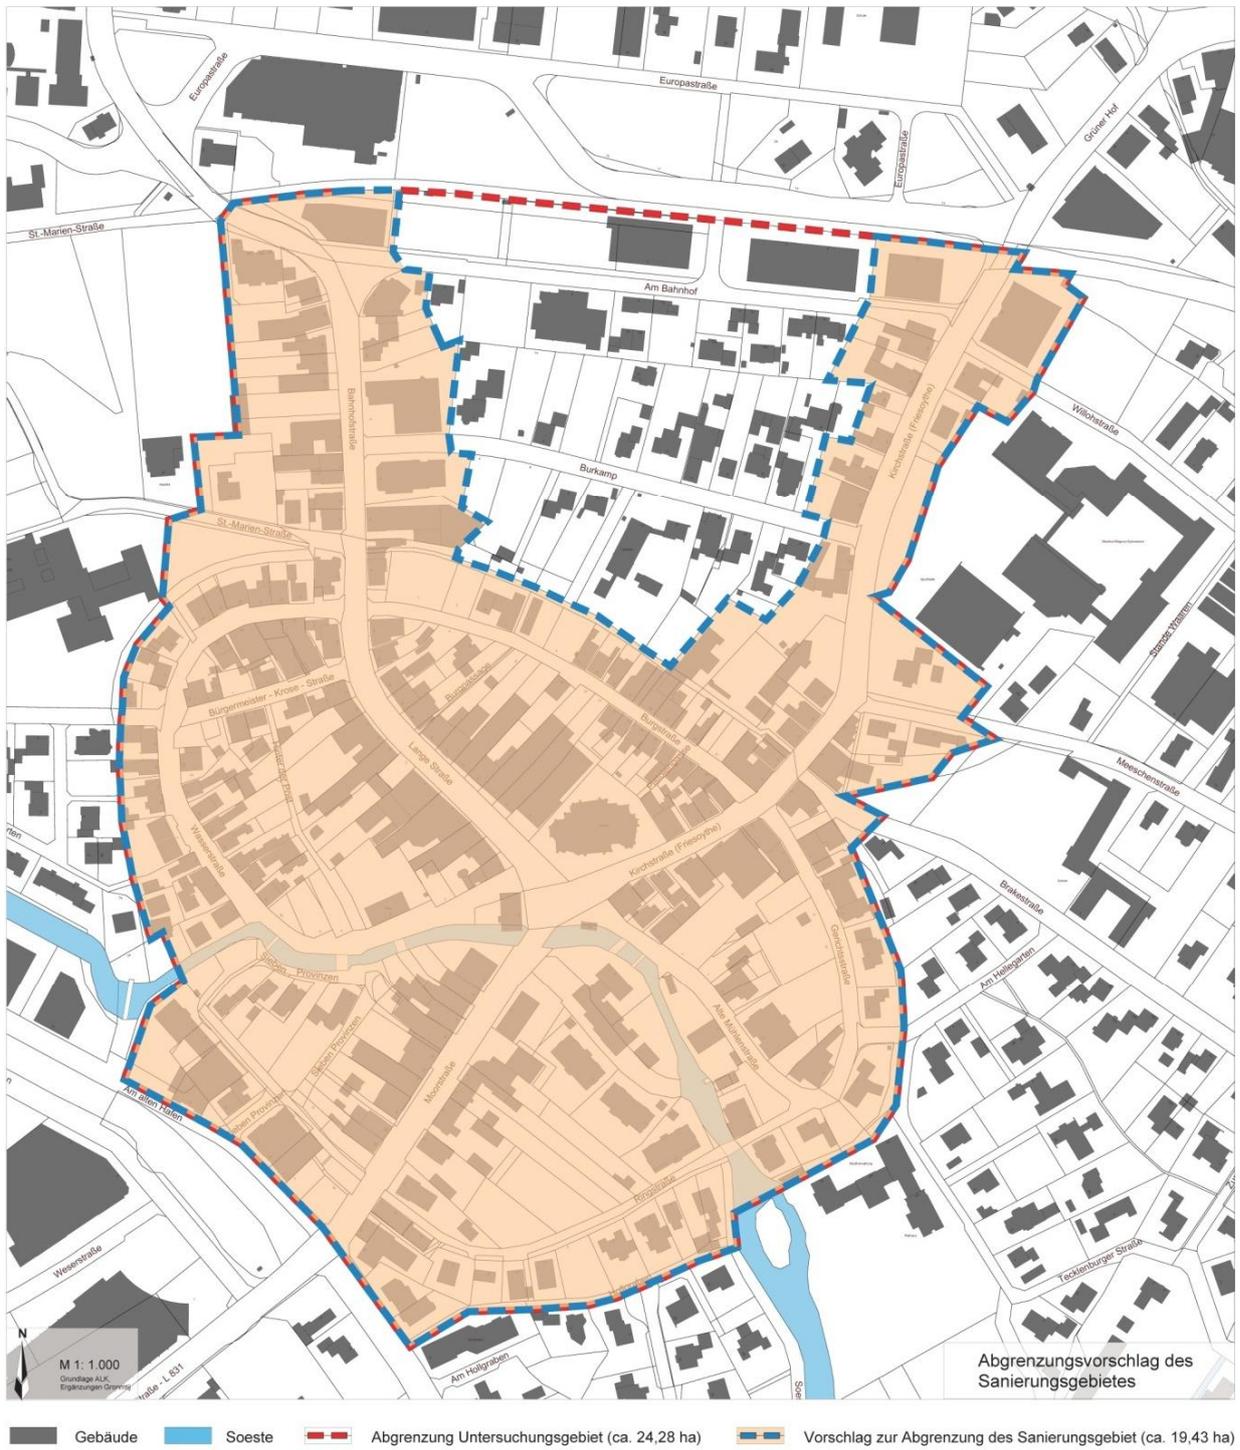
Untersuchungs- und Planungsgebiet ist das per Satzungsbeschluss festgesetzte Sanierungsgebiet zwischen der ehemaligen Bahntrasse im Norden, entlang der Kirchstraße und Gerichtsstraße im Osten, der Ringstraße im Süden und den Straßen „Sieben Provinzen“, Wasserstraße und Bahnhofstraße im Westen (s. a. folgende Abbildung).

Abbildung 1: Abgrenzung des Untersuchungs- und Planungsgebiets (Quelle: VU / Grontmij 2014)

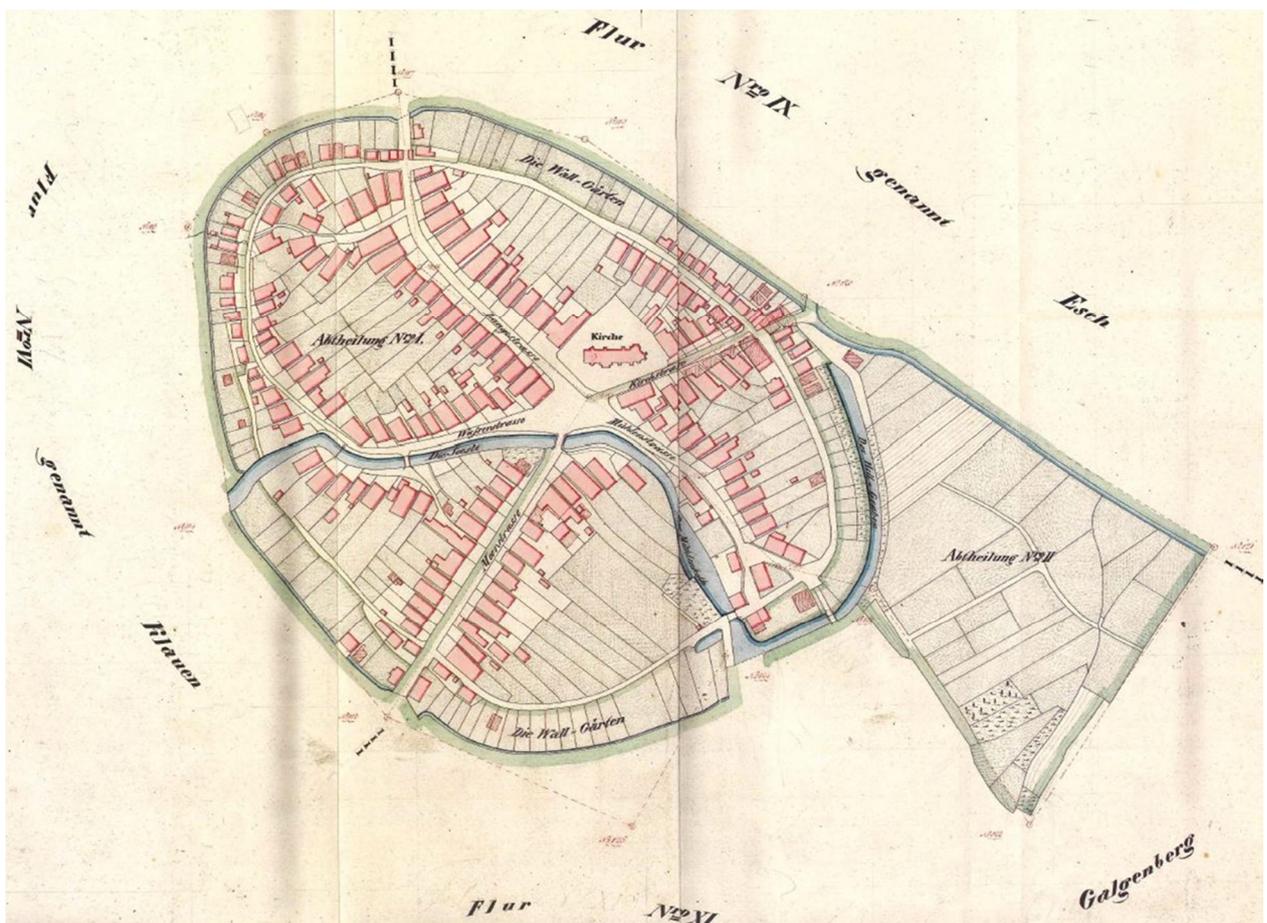
Abbildung 2: Friesoythe um 1883 (Quelle: Die Geschichte der Stadt Friesoythe, 2008)

- der Verlauf der ehemaligen Wallanlagen parallel zu den heutigen Straßen Ringstraße, Gerichtsstraße, Burgstraße und Wasserstraße;
- die Lage der früheren Stadttore im Süden an der Moorstraße, im Nordosten an der Kirchstraße und im Norden an der Lange Straße;
- die Kirche St. Marien am Kreuzungspunkt der Hauptstraßenachsen;
- der Verlauf der Soeste innerhalb der Wallanlagen im Stadtbereich sowie
- das Straßennetz mit den Hauptstraßenachsen Lange Straße / Mühlenstraße und Kirchstraße / Moorstraße.

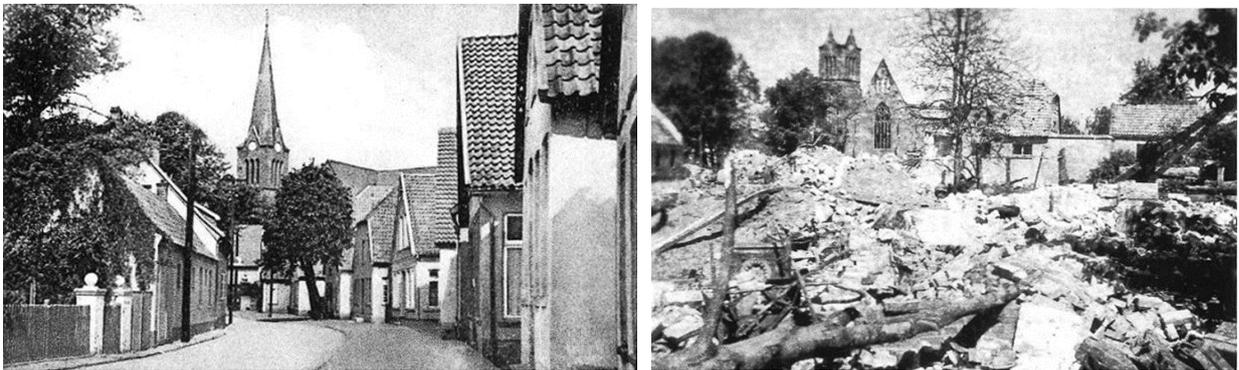
Abbildung 3: Zerstörung der Innenstadt 1945 am Beispiel Mühlenstraße vor (links) und nach 1945 (rechts) (Quelle: Die Geschichte der Stadt Friesoythe, 2008)

Wesentlicher Grund dafür ist die komplette Zerstörung der Innenstadt im April 1945, kurz vor Ende des 2. Weltkrieges. Nach Einnahme der Stadt durch die alliierten Streitkräfte wurden auch die zuvor noch nicht durch Tieffliegerangriffe komplett zerstörten Häuser abgerissen; der Bauschutt wurde zur Befestigung der stark beschädigten Durchgangsstraßen, vor allem in Richtung Edewechterdamm verwendet.

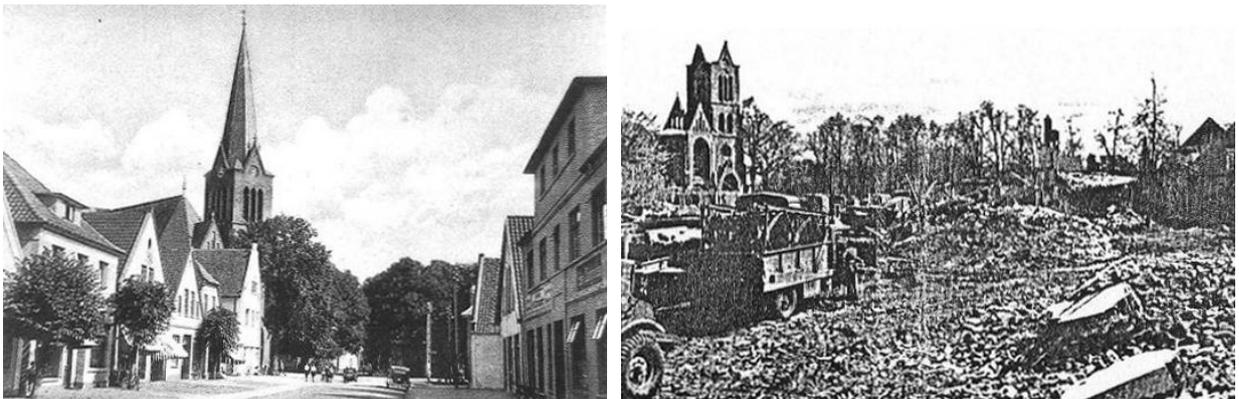
Abbildung 4: Zerstörung der Innenstadt 1945 am Beispiel Lange Straße vor (links) und nach 1945 (rechts) (Quelle: Die Geschichte der Stadt Friesoythe, 2008)

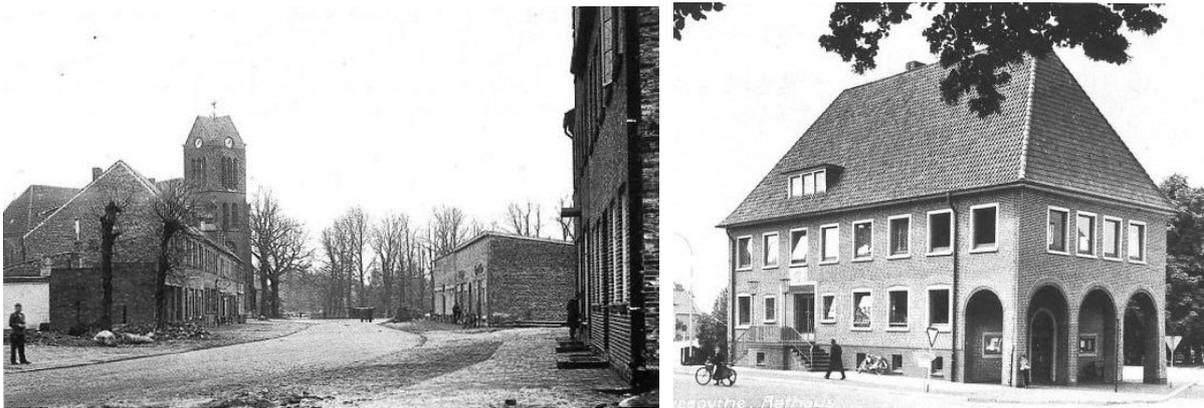
Abbildung 5: Wiederaufbau nach 1945 am Beispiel Lange Straße (links) und Rathausneubau 1960 (rechts) (Quelle: Die Geschichte der Stadt Friesoythe, 2008)

Entlang der Hauptstraßen wurden die Wohn- und Geschäftshäuser unter weitgehender Beibehaltung der alten Parzellenstruktur neu errichtet. Beim Wiederaufbau wurden überwiegend die traditionellen Baumaterialien wie der rote Ziegelstein und die roten Tondachpfannen verwendet. Obwohl es keine bedeutenden Rekonstruktionen alter Gebäude gab, wurden beim Wiederaufbau in den Jahren zwischen 1945 bis ca. 1965 mit der weitgehenden Beschränkung auf wenige traditionelle Baustoffe, mit einheitlichen Dach- und Fensterformen und einer klaren Zonierung der Geschossigkeit im Stadtkern heute wiedererkennbare, typische Stadtbildstrukturen geschaffen, die bei der anstehenden Innenstadtsanierung erhalten, wieder hergestellt oder weiterentwickelt werden sollten.

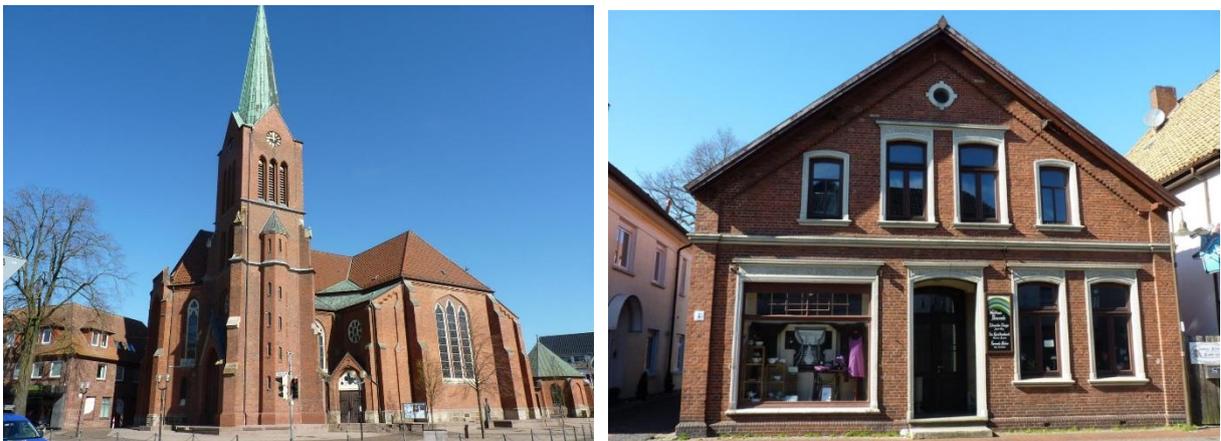
- Kath. Kirche St. Marien
- Wohn- und Geschäftshaus mit Werkstatt, Kirchstraße 13
- Polizeigebäude (ehem. Wohnhaus), Meeschenstraße / Ecke Kirchstraße
- Alte Wassermühle, Alte Mühlenstraße 6

Abbildung 6: Baudenkmale Katholische Kirche St. Marien (links) / Werkhaus Pancratz, Kirchstr. 13 (rechts) (Quelle: VU / Grontmij 2014)

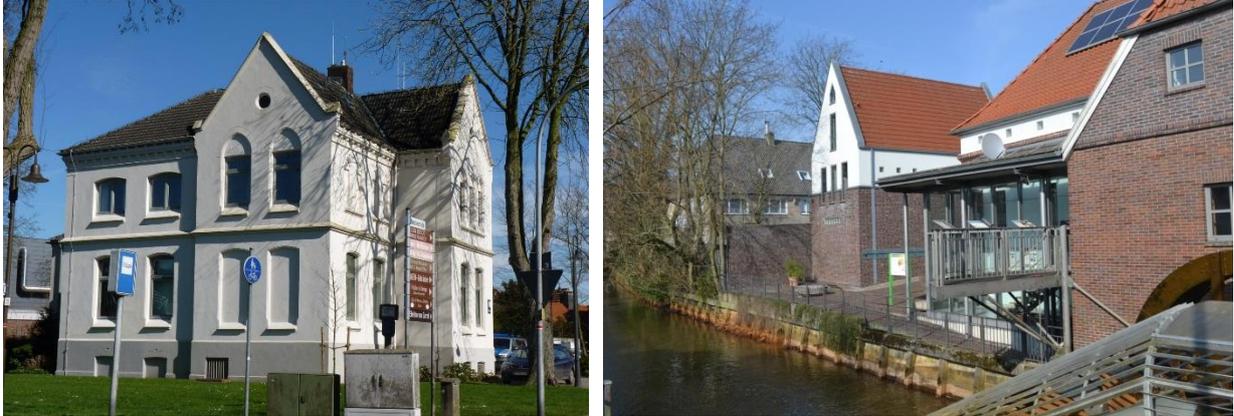
Abbildung 7: Baudenkmale Polizeigebäude (ehem. Wohnhaus), Meeschenstraße / Kirchstr. (links) / Alte Wassermühle, Alte Mühlenstr. 6 (rechts) (Quelle: VU / Grontmij 2014)

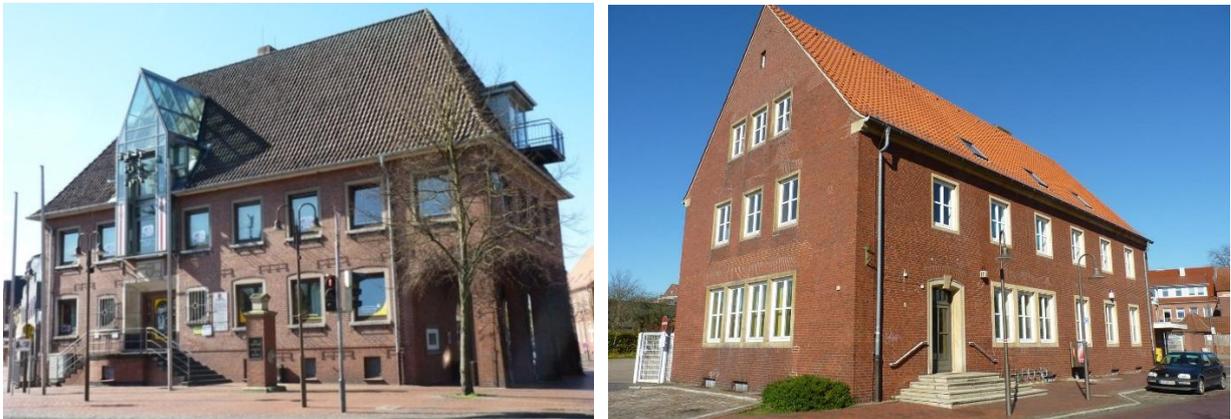
- Altes Rathaus, Lange Straße 1A
- Ehemalige Post / heute Post-Logistik-Zentrum, Wasserstraße 4

Abbildung 8: Stadt- / bzw. ortsbildprägend: Altes Rathaus, Lange Str. 1A (links) / Post-Logistik-Zentrum, Wasserstr. 4 (rechts) (Quelle: VU / Grontmij 2014)

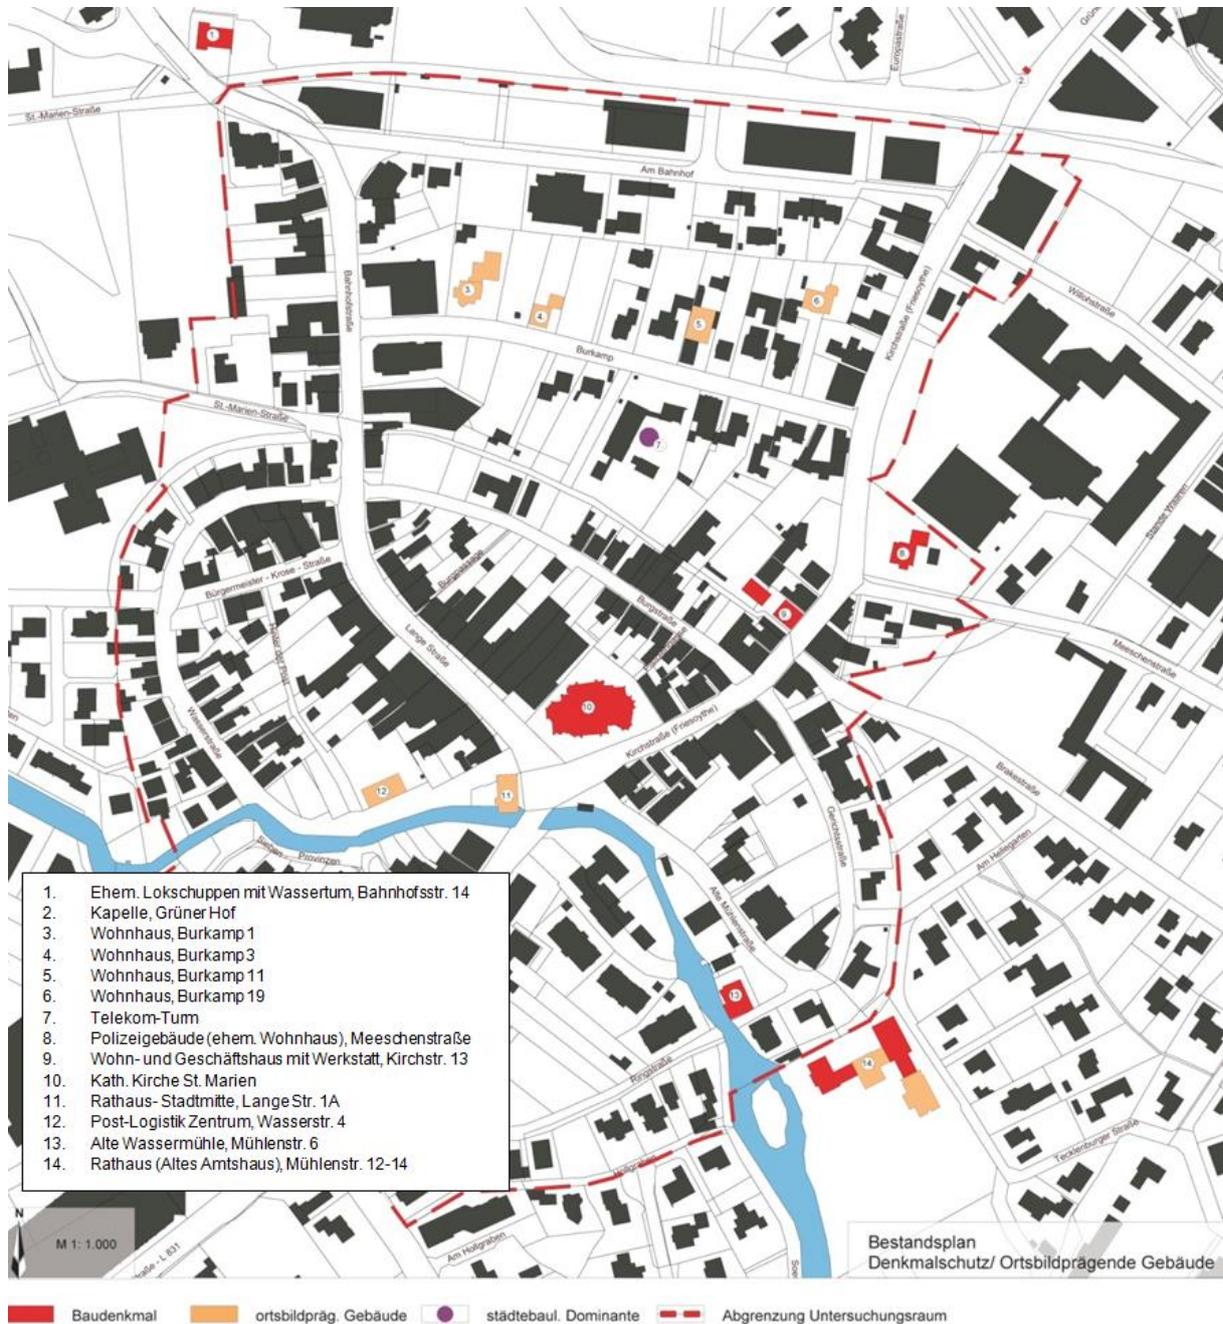
Insgesamt wurden zunächst nur 6 Gebäude im vorgeschlagenen Sanierungsgebiet als stadt- bzw. ortsbildprägend eingestuft.

Abbildung 9: Stadtbildprägende Gebäude im Sanierungsgebiet (Quelle: VU / Grontmij 2014)

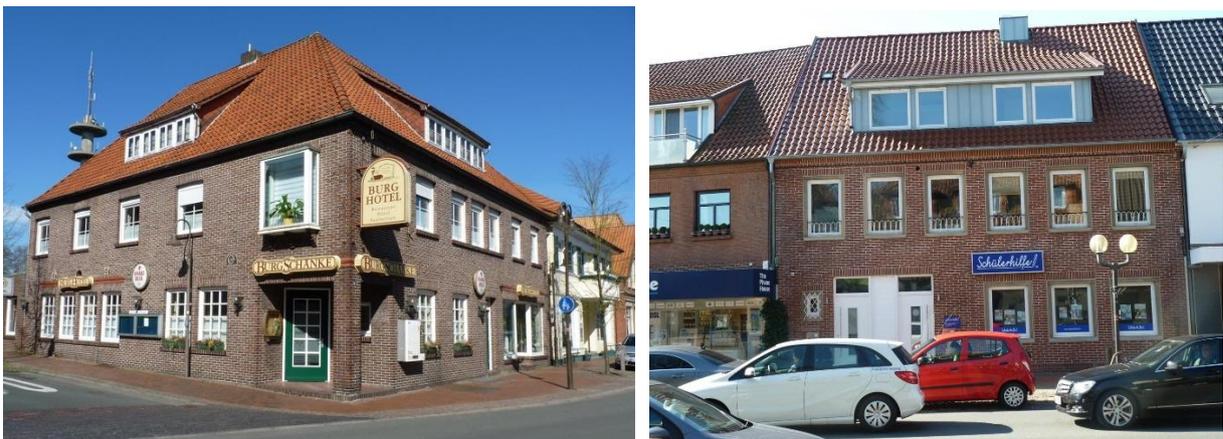
Zum einen durch **Wohn- und Geschäftsgebäude**, die i. d. R. in den Obergeschossen zum Wohnen genutzt werden, während in der Erdgeschosszone die für ein Versorgungszentrum typischen Nutzungen vorherrschen:

Diese Gebäude sind überwiegend zweigeschossig mit teilweise ausgebautem Dachgeschoss.

Abbildung 10: Beispiele für Wohn- und Geschäftsgebäude (links: Kirchstraße 9, rechts: Lange Str. 3 (Quelle: SWECO 2014))

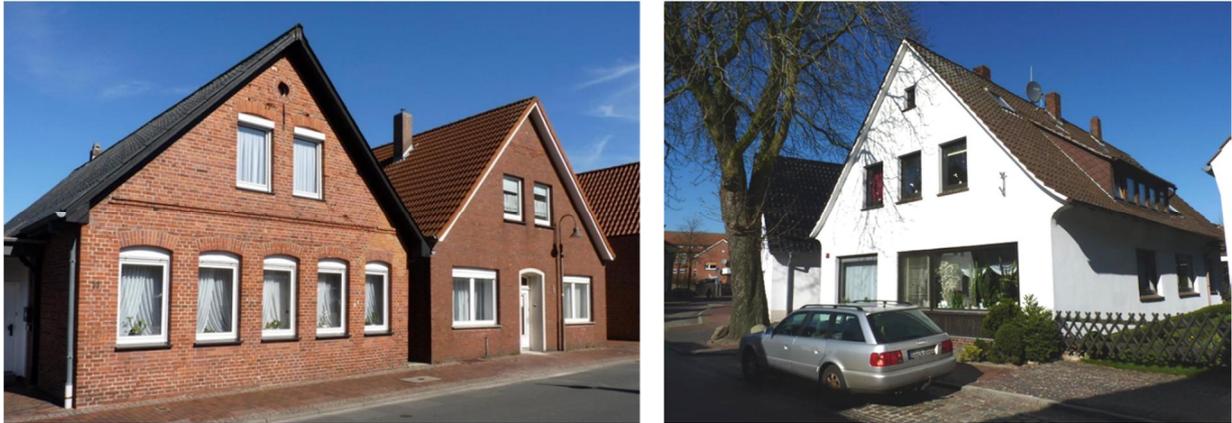
Zum anderen sind auch **reine Wohngebäude** in der Innenstadt anzutreffen. Dabei überwiegen folgende Gebäudetypen:

Abbildung 11: Beispiele für Wohngebäude (links: Burgstraße 11, rechts: Wasserstraße 20
(Quelle: SWECO 2014)

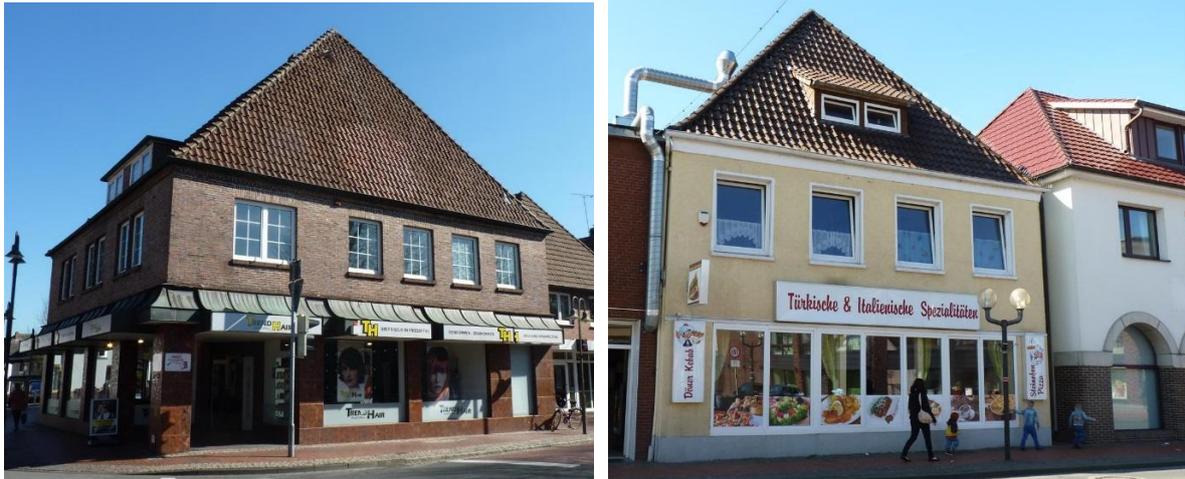
Zu den für das Ortsbild wichtigen Strukturen und Gestaltungselementen gehört die **Fassadengestaltung**. Hier gibt es zwei für das Stadtbild von Friesoythe typische Ausführungen:

- die Fassade aus Sichtmauerwerk (Ziegel / Klinker) sowie
- die verputzte Fassade.

Abbildung 12: Beispiele für Sichtmauerwerk (links: Kirchstraße 2) und Putzfassade (rechts: Bahnhofstr. 9) (Quelle: SWECO 2014)

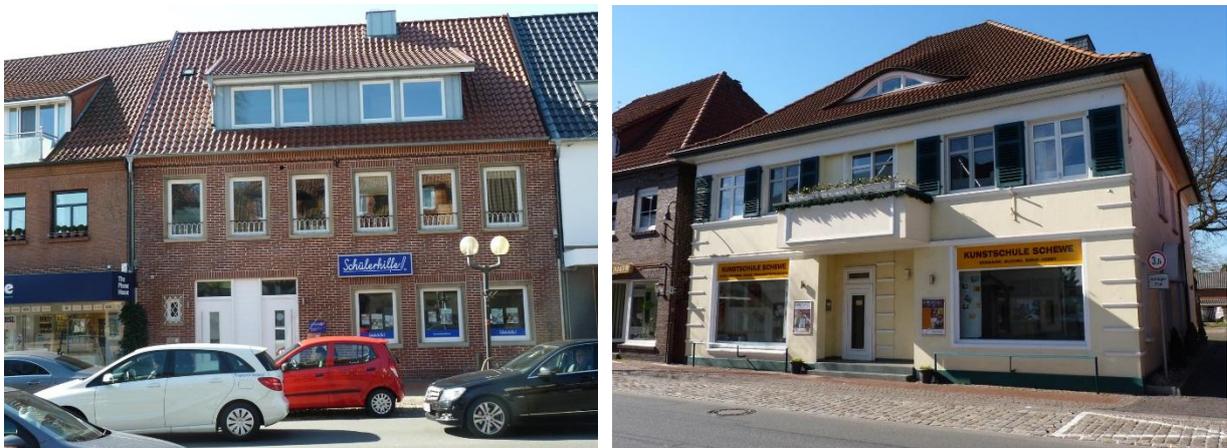
Ein weiteres wichtiges Gestaltungselement sind das Format der **Fassadenöffnungen** sowie die Art und Ausführung der **Fenstergliederung**. Bei den ortstypischen Fassadenöffnungen überwiegt das sog. „rechteckig stehende Format“, bei dem das Maß der Öffnungsbreite deutlich geringer ist als das der Öffnungshöhe. Die gilt insbesondere für die Fensteröffnungen in den Obergeschossen, während in der Erdgeschosszone der Wohn- und Geschäftshäuser auch das „liegende Format“ vertreten ist. Die typischen Fenster sind häufig einflügelig / ungeteilt. Bei größeren Dimensionen sind sie allerdings auch häufig mehrflügelig und durch glasteilende Sprossen gegliedert.

Abbildung 13: Beispiele für „stehendes Fensterformat“ (links: Lange Str. 3) und Fenstergliederung durch glasteilende Sprossen (rechts: Kirchstraße 11) (Quelle: SWECO 2014)

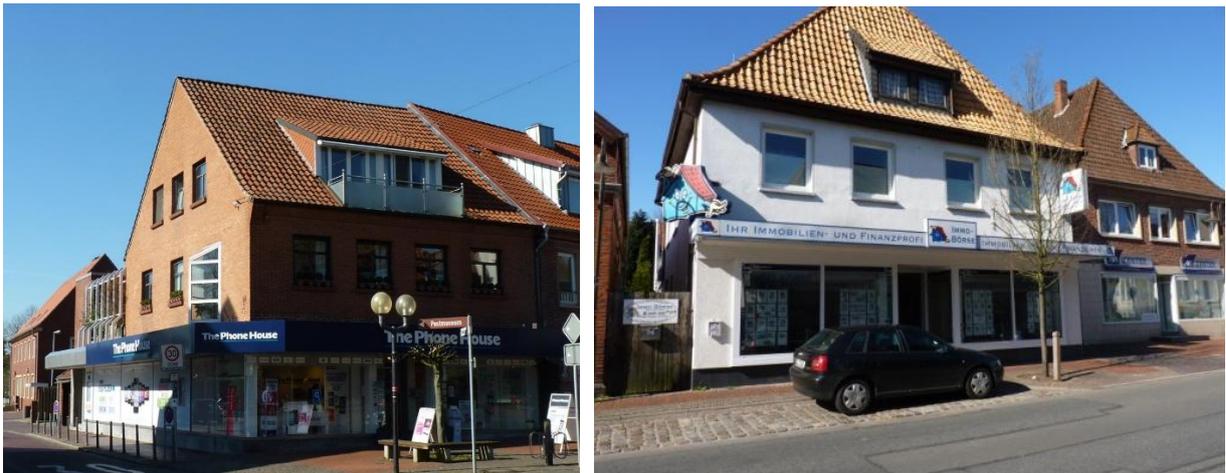
- das **Satteldach** (i. d. R. mit einer Dachneigung im Bereich zwischen 40° und 50°),
- das (Krüppel-) **Walmdach** sowie in Einzelfällen auch das **Mansarddach**.

Das typische Dachdeckungsmaterial der Wiederaufbauphase war die rote Ton-Dachpfanne. Inzwischen sind im Stadtbild allerdings auch dunkel engobierte Tonpfannen sowie Betondachsteine anzutreffen.

Abbildung 14: Beispiele für Satteldach (links: Lange Str. 1) und Walmdach (rechts: Kirchstraße 15) (Quelle: SWECO 2014)

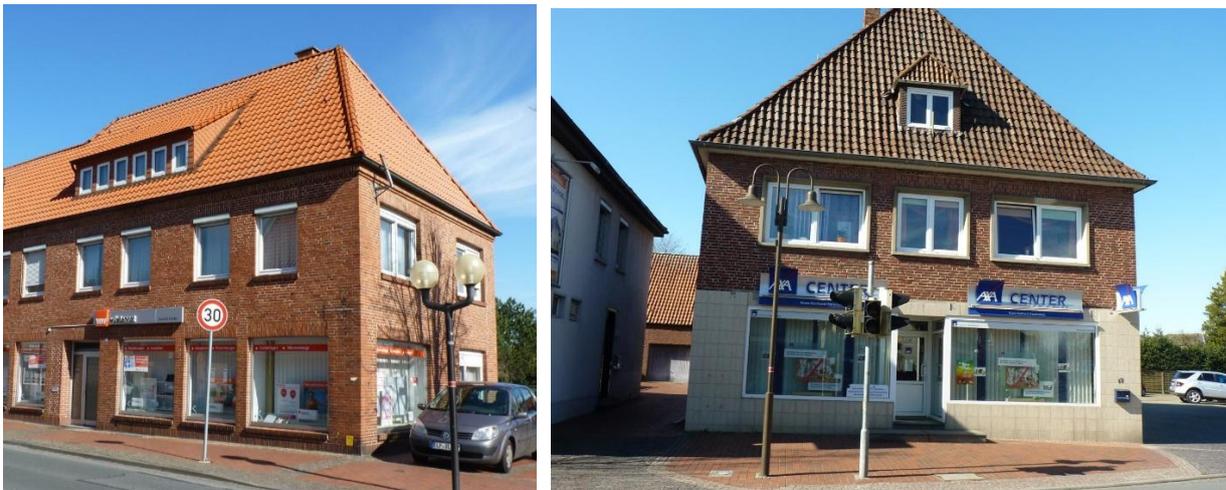
- die **Schleppgaube** sowie die **Giebelgaube**.

Abbildung 15: Beispiele für Schleppgauben (links: Bahnhofstr. 2) und Giebelgauben (rechts: Kirchstraße 17) (Quelle: SWECO 2014)

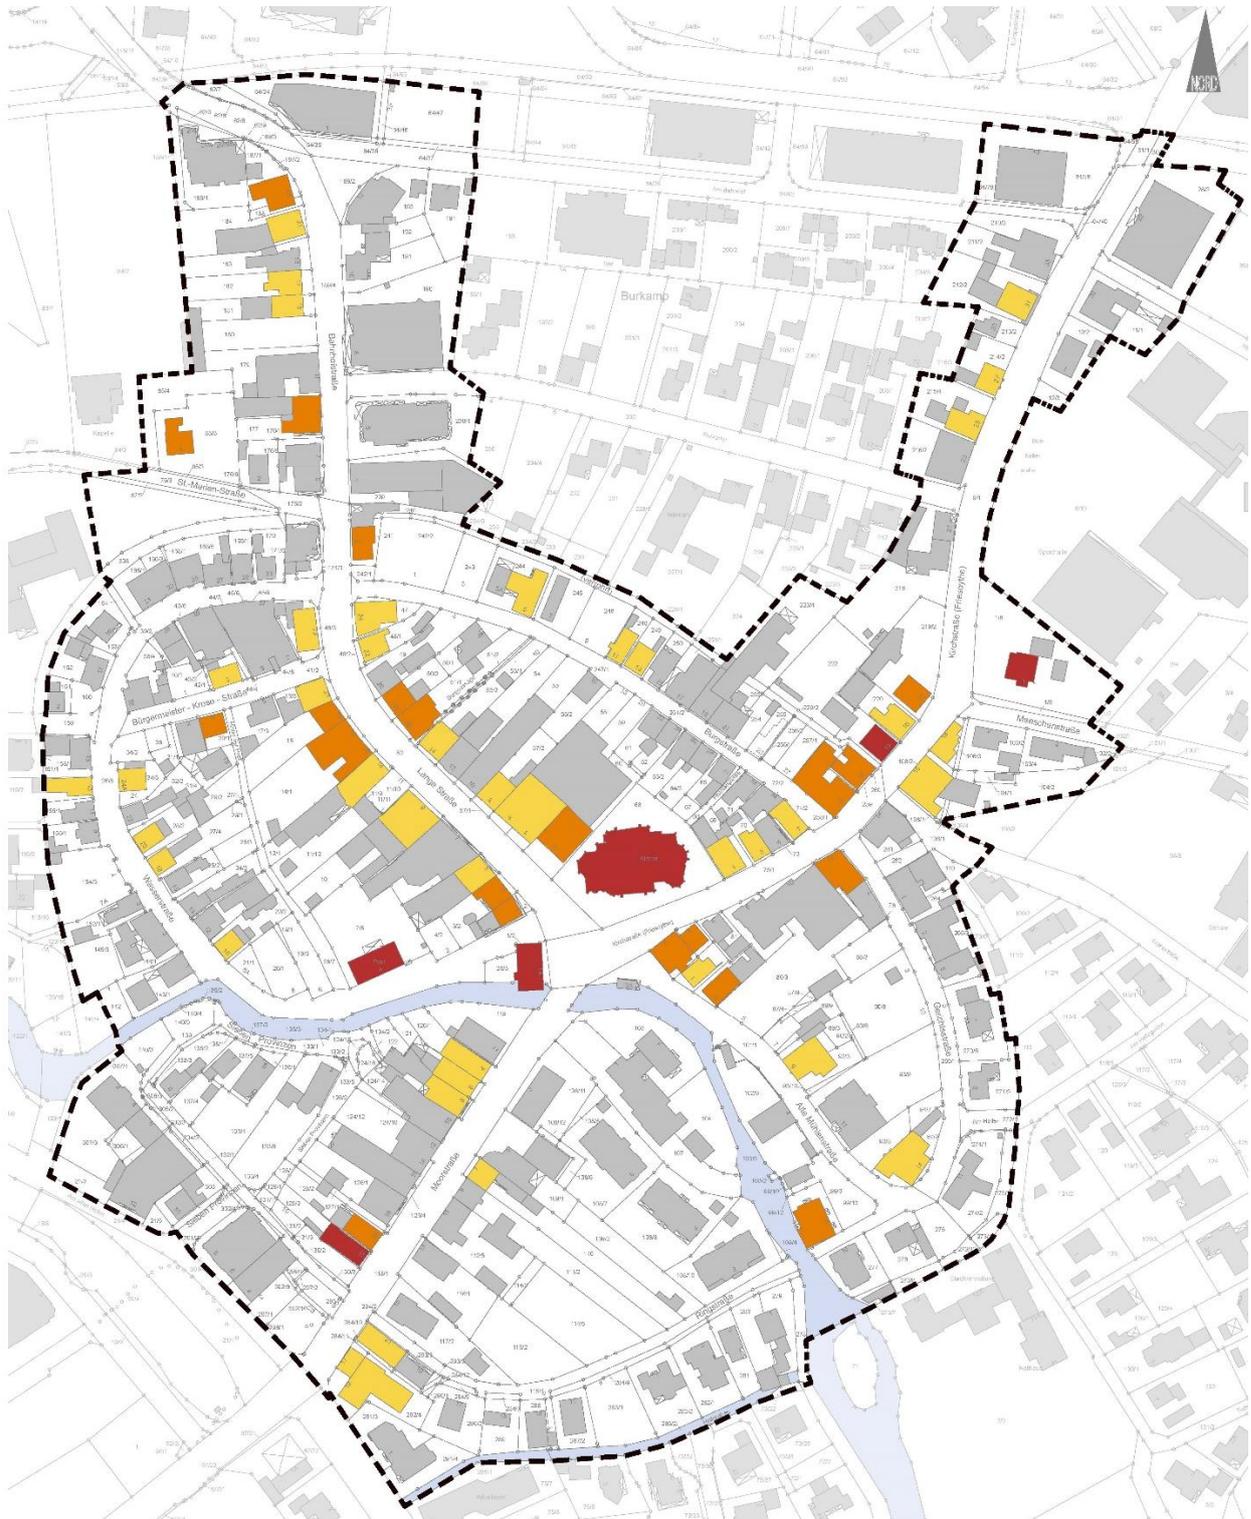
Die Einstufung erfolgte in drei Kategorien:

Die insgesamt 68 ortsbildprägenden Gebäude wurden in einer Gebäudekartei mit umfassender Beschreibung der wesentlichen städtebaulichen Strukturen und Gestaltungselemente erfasst sowie in einem Übersichtsplan kartiert (s. folgende Abbildung).

Abbildung 16: Ortsbildprägende Gebäude im Sanierungsgebiet Innenstadt (Quelle: SWECO 2016)
