Grundschule Hohefeld in Altenoythe Zustandsbeschreibung/ Sanierungsaufwand

Datum: 28.02.18
AZ: 218 P-09

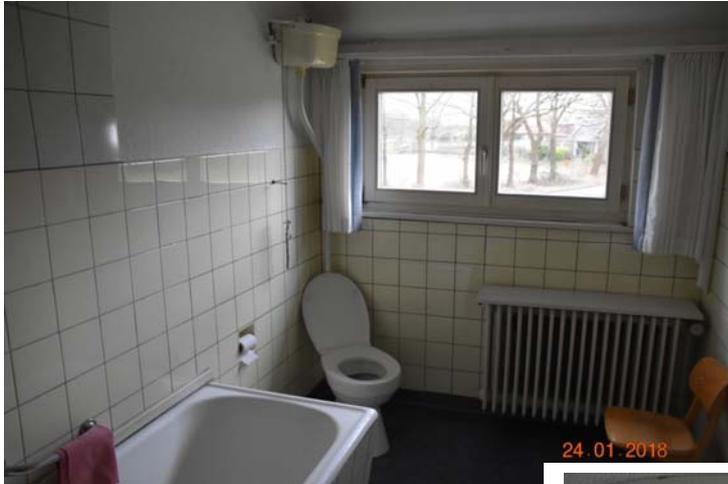
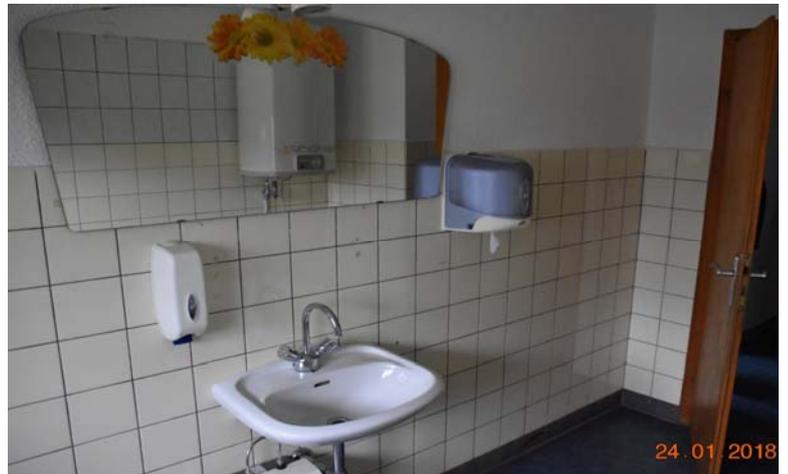
Im Obergeschoß, ehem. Lehrerwohnung, befindet sich das WC in einem Badezimmer. Die einfache Art der Installation wie der Sanitärobjekte entspricht der aus dem Erdgeschoß.

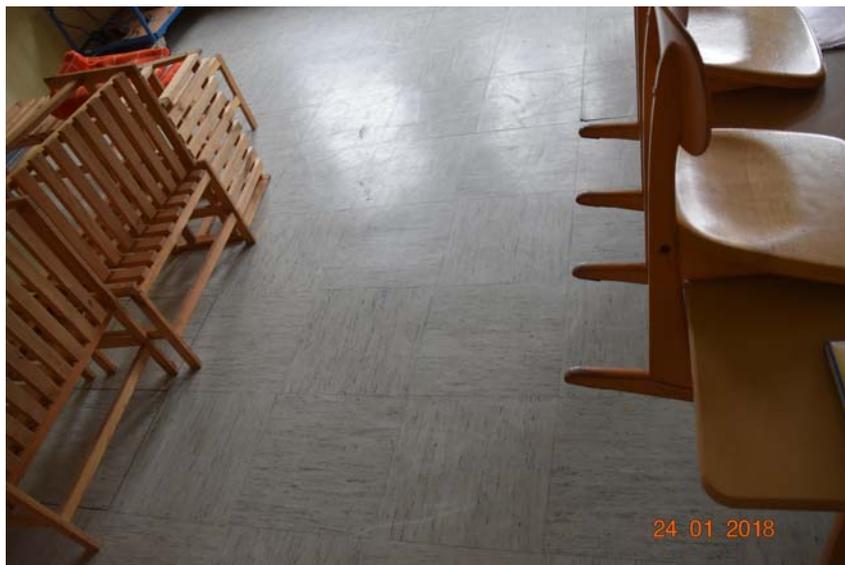
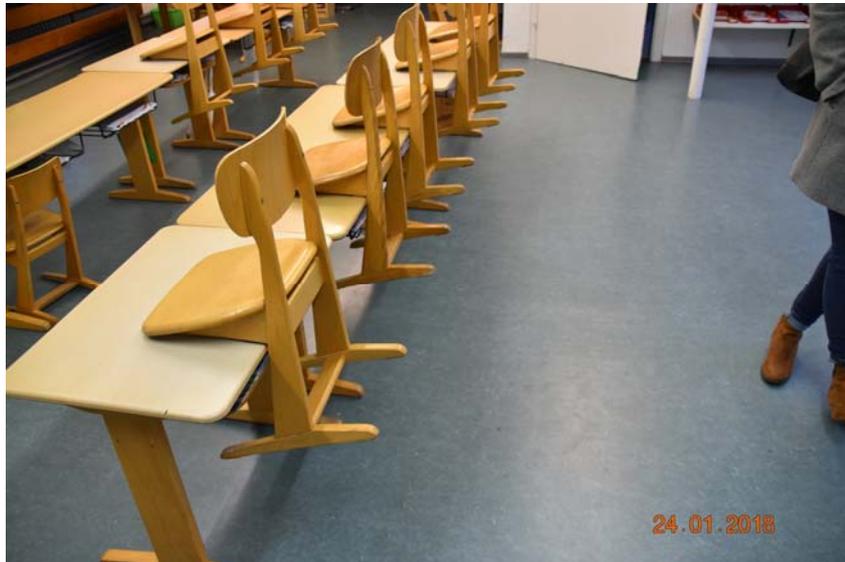
Die Fußböden in den Klassenräumen sind mit unterschiedlichen Linoleumbelägen versehen, im Erdgeschoß mit Platten-, im Obergeschoß mit Bahnware (letztere sh. oberes Foto Seite 12).
